岐阜県瑞浪市井戸の水位低下について

リニア推進部 リニア推進課

日吉トンネル(南垣外工区)の概要

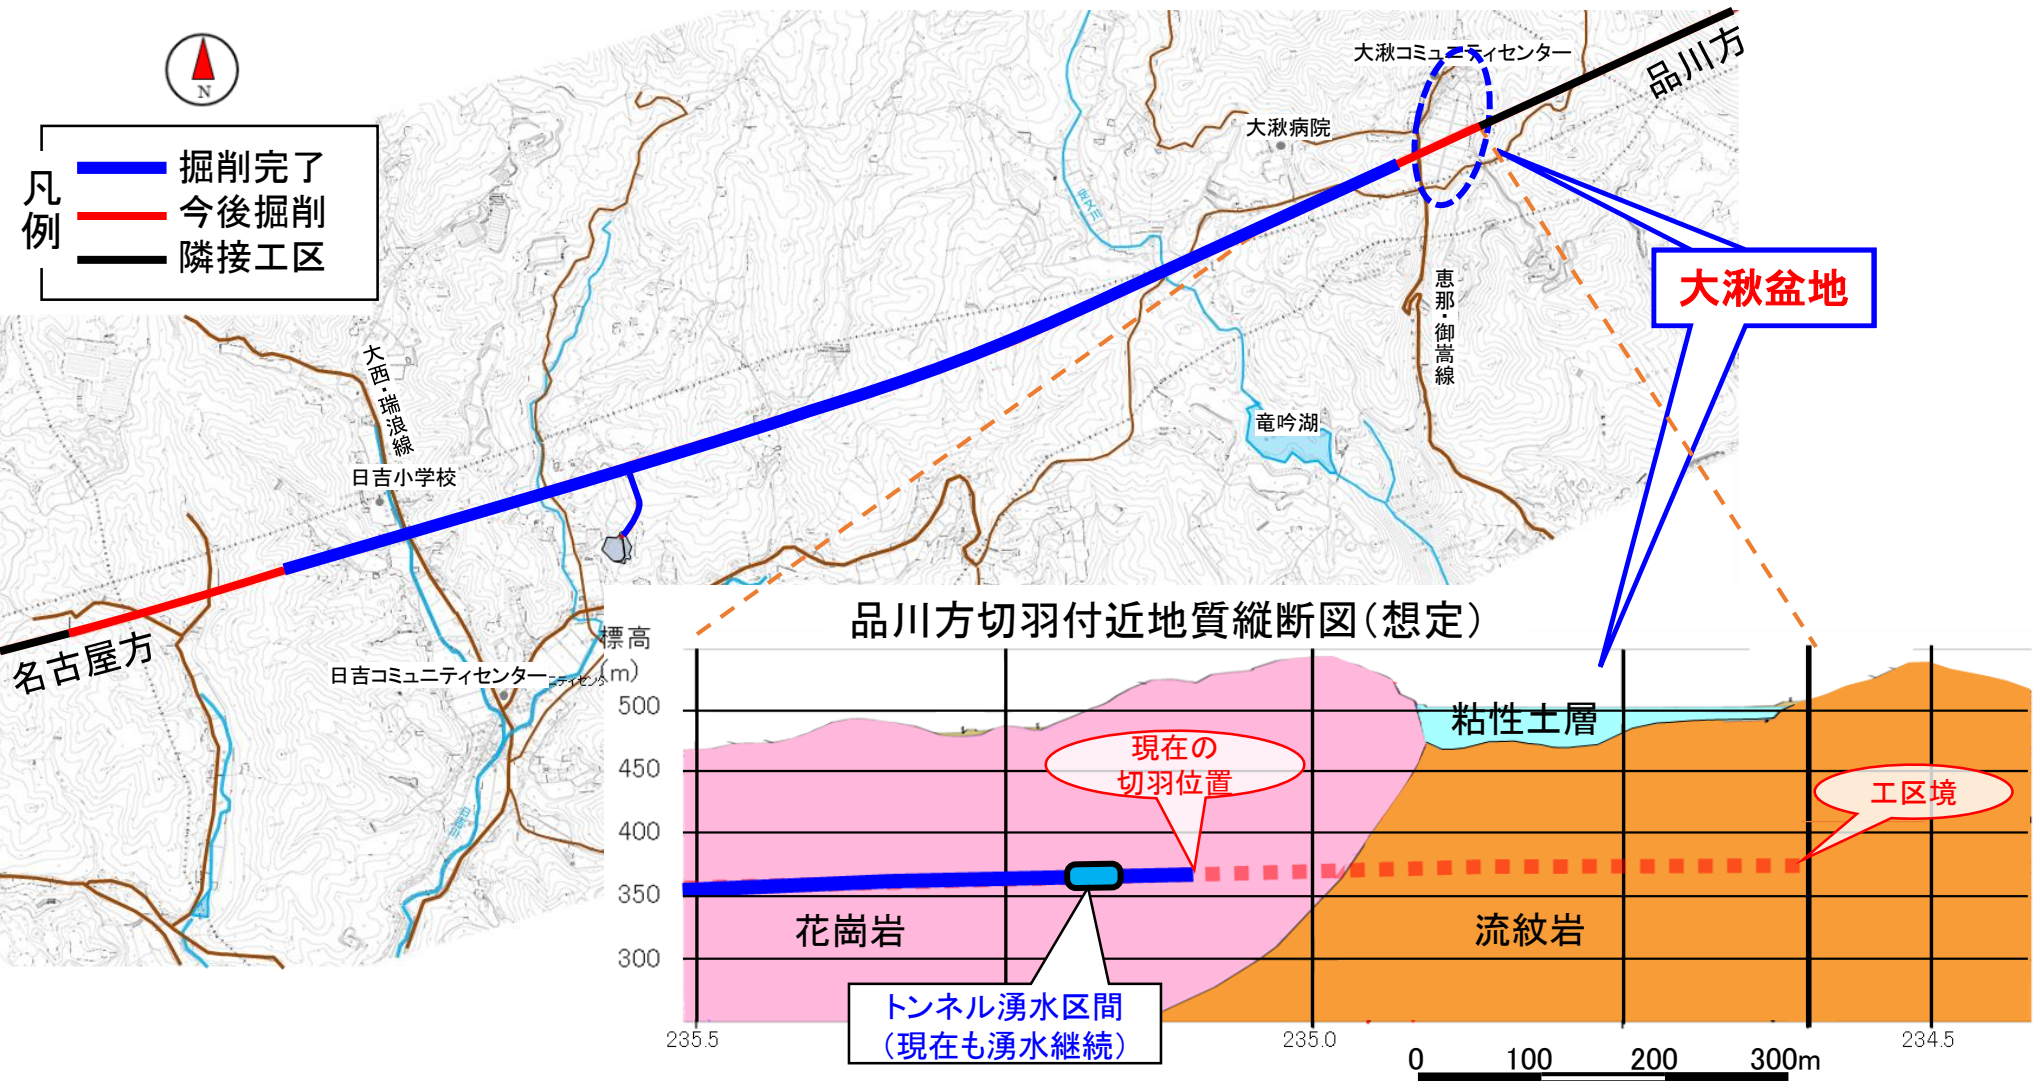
- 岐阜県瑞浪市日吉町及び大湫町にまたがる本線延長約7.4kmの工区
- 東側(品川方)切羽の前方に位置する大湫盆地周辺で地下水位の低下が発生

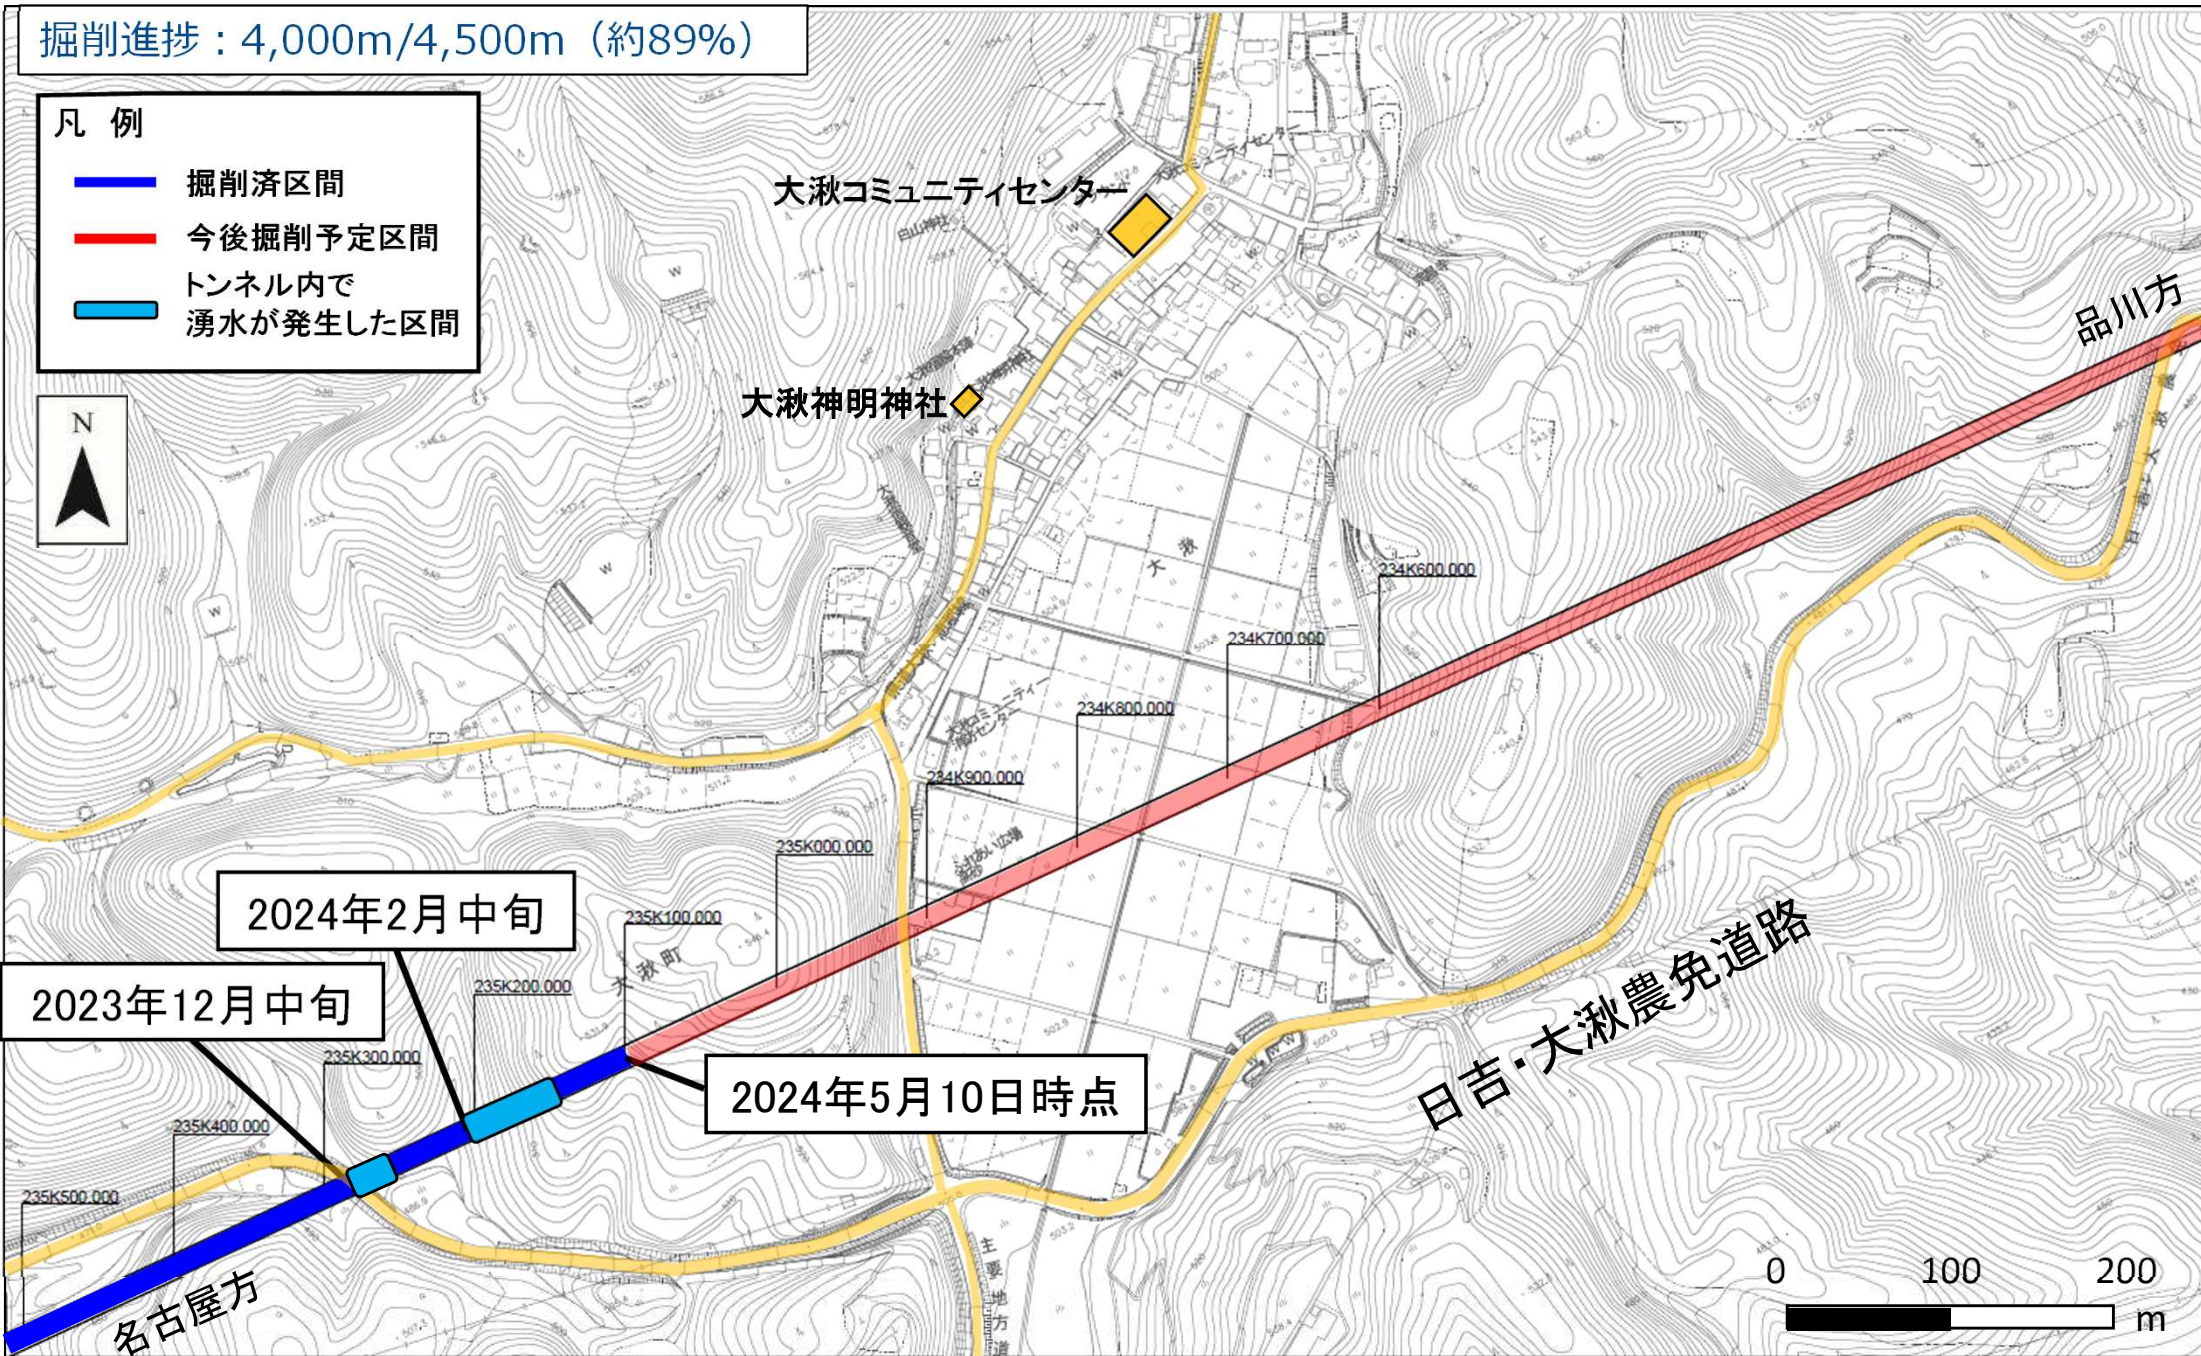
2.大湫町内のトンネルの掘削状況について

掘削進捗：4,000m/4,500m（約89%）

- 掘削済区間
- 今後掘削予定区間
- トンネル内で湧水が発生した区間

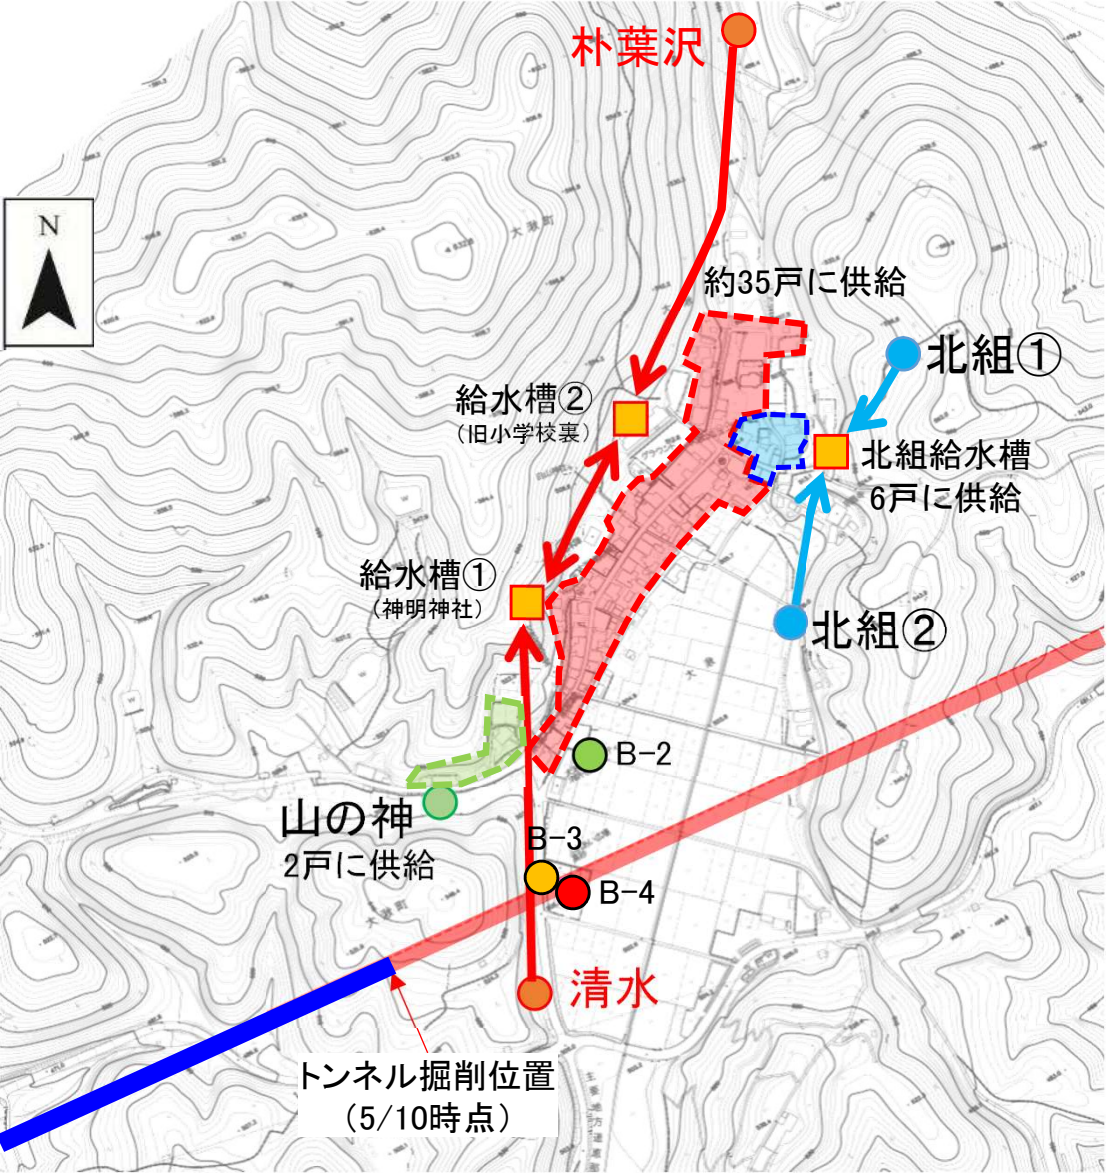
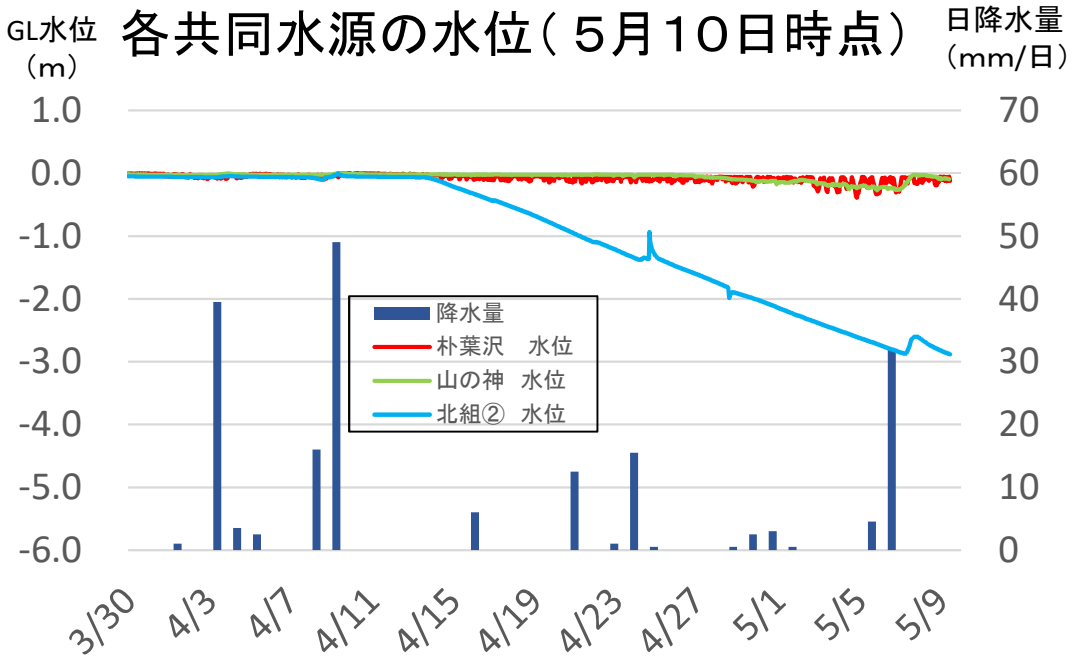
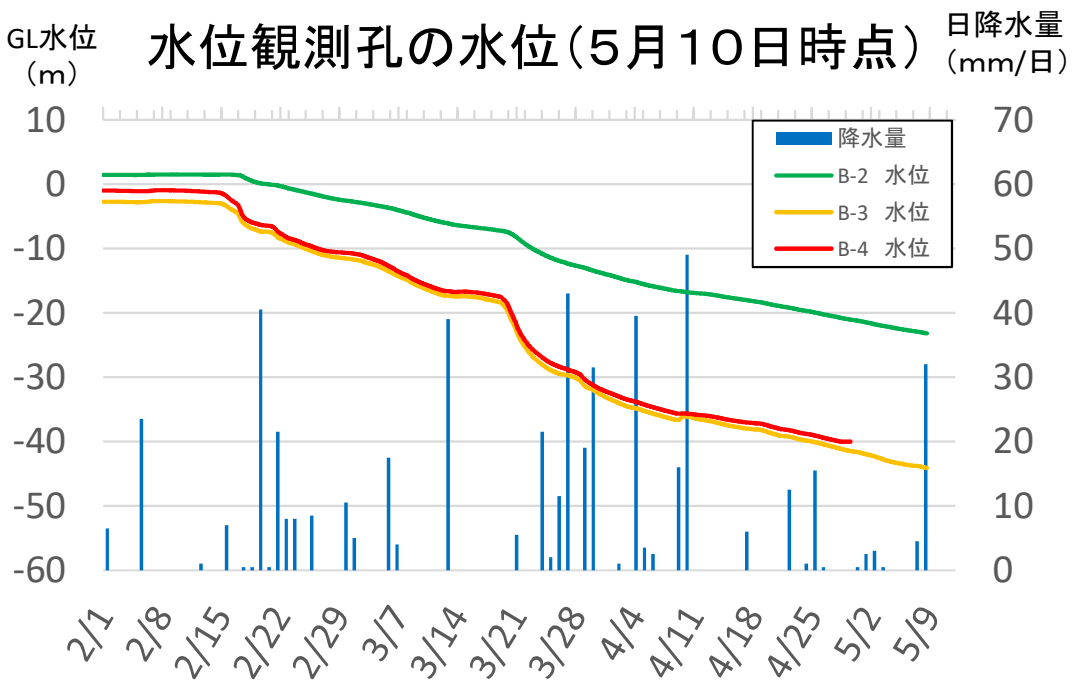
3.水位の観測結果（共同水源及び観測孔）

共同水源には、3月10日の総会時のご説明以降、水位観測機器を設置させていただきました。

今後も各水位を継続して測定し、異常があった際は速やかに関係者へご連絡させていただきます。

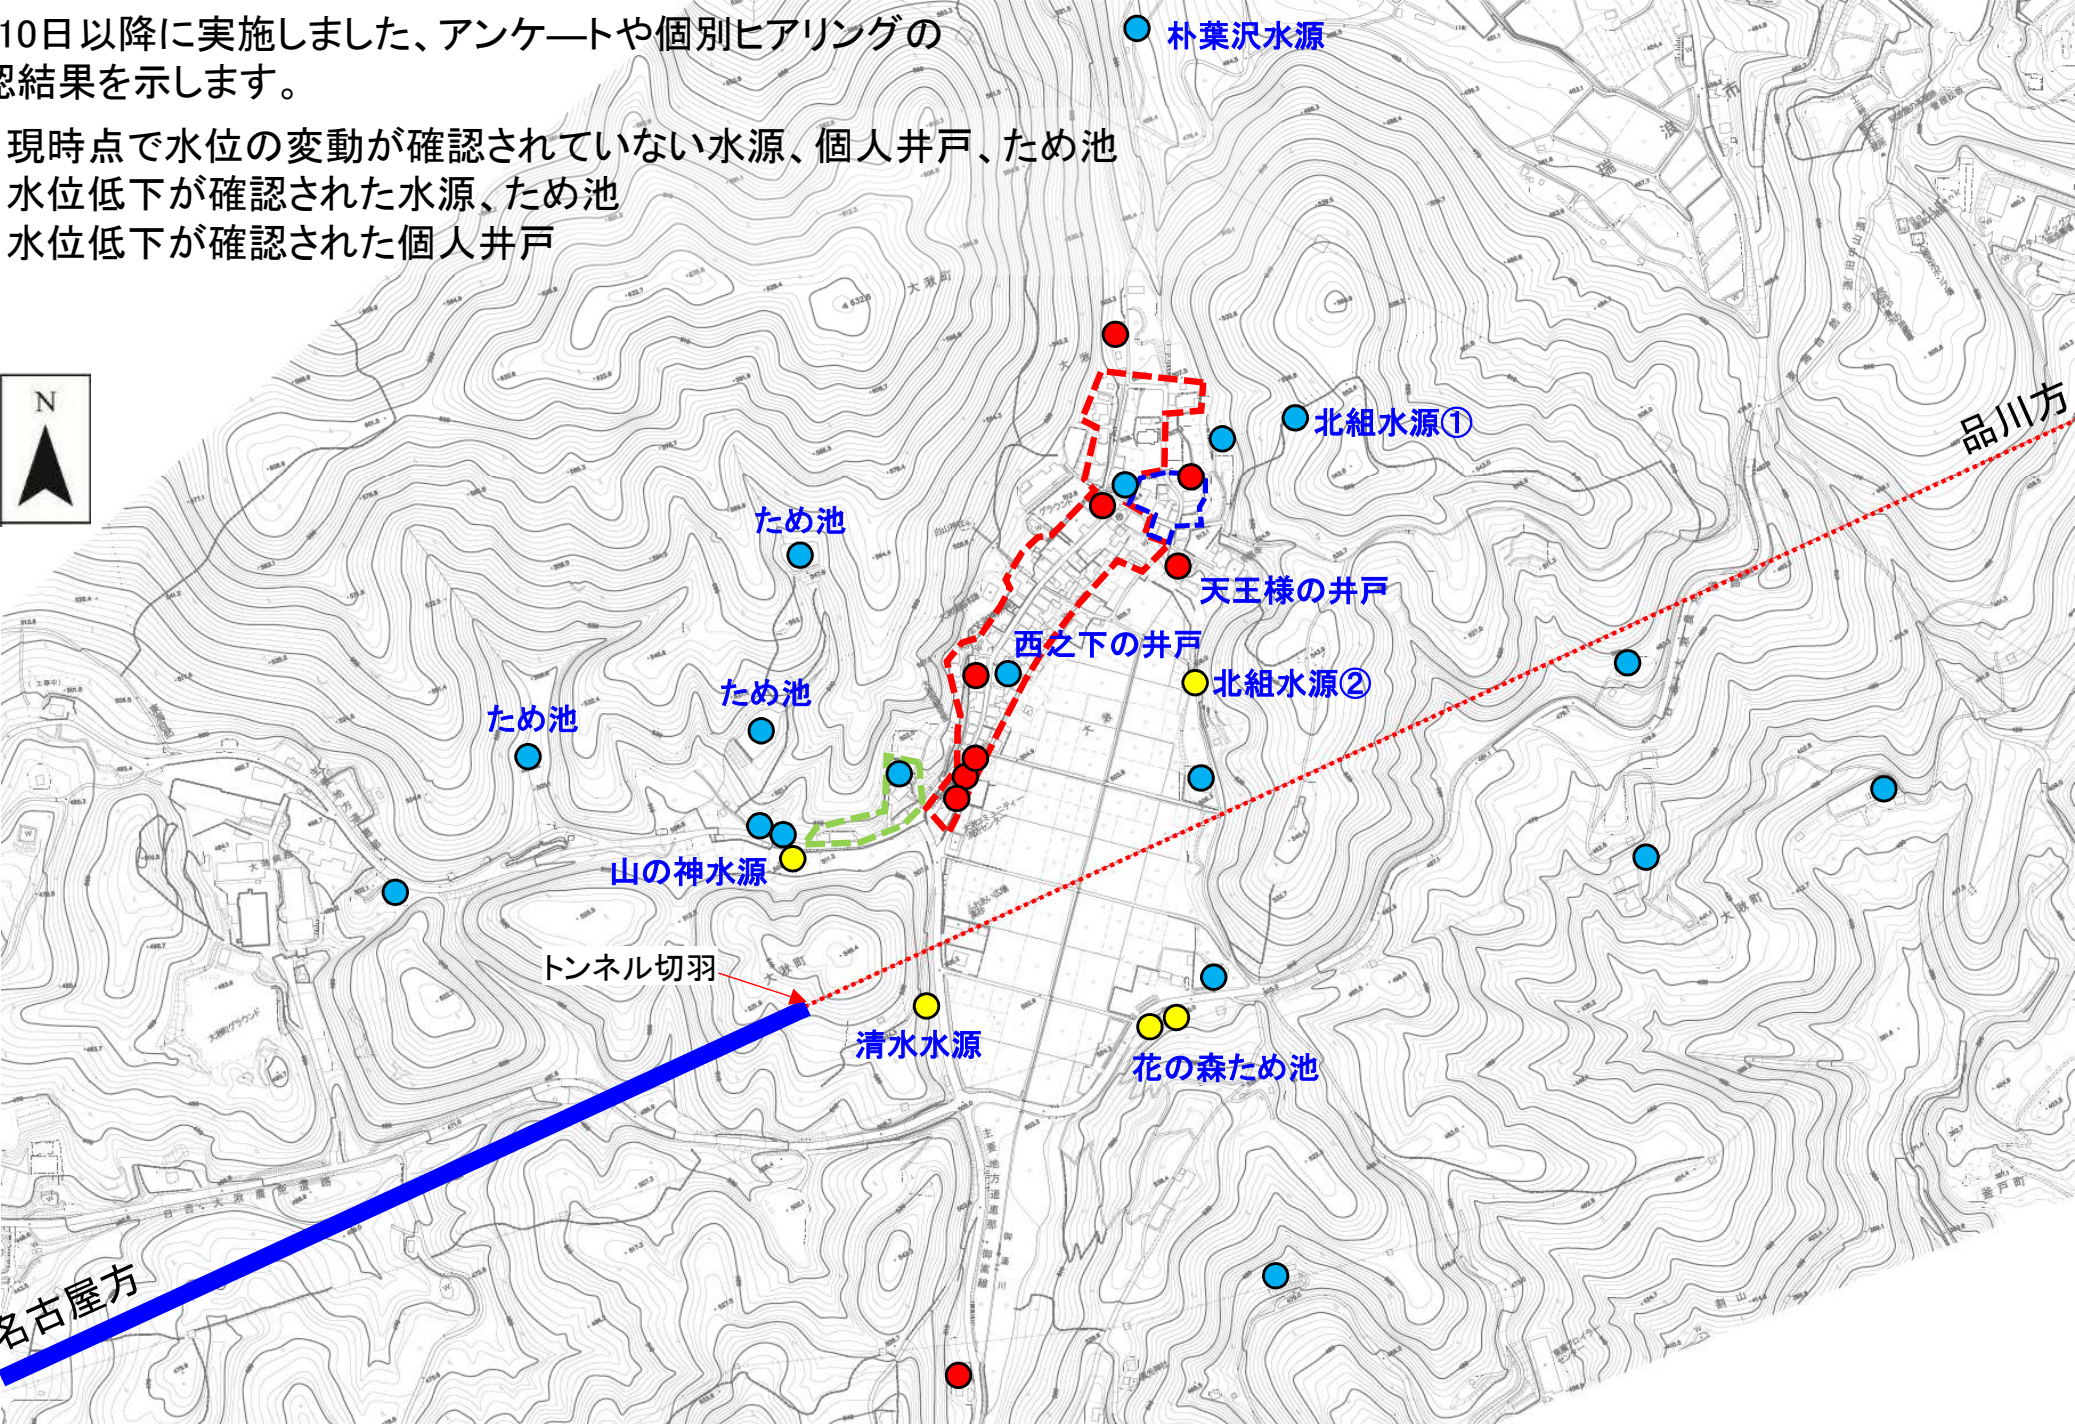
4.これまでに把握している共同水源や個人井戸の状況

3月10日以降に実施しました、アンケートや個別ヒアリングの確認結果を示します。

- :現時点で水位の変動が確認されていない水源、個人井戸、ため池
- :水位低下が確認された水源、ため池
- :水位低下が確認された個人井戸
