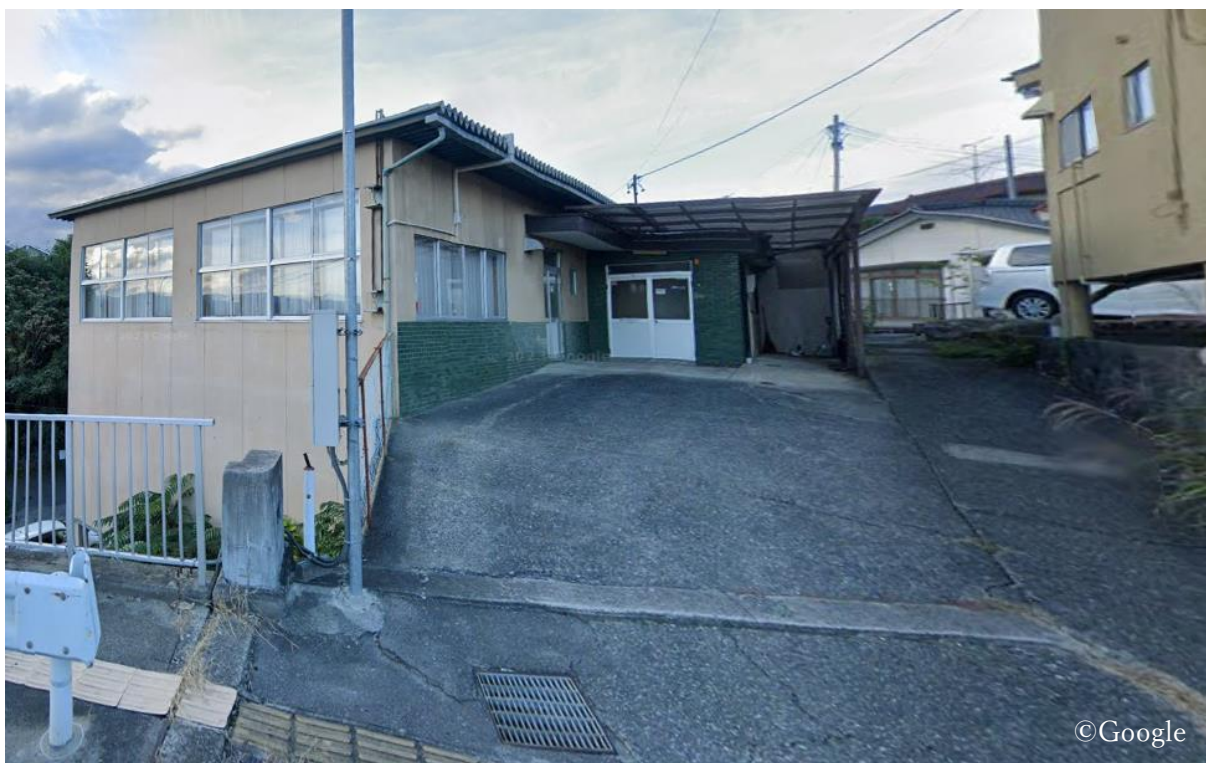
図 2 - 1 建物の外観（国道 153 号線から施設のデッキプレート及び 2 階部分）

- ・ デッキプレートには重機が乗ることができるほどの耐荷重がない。

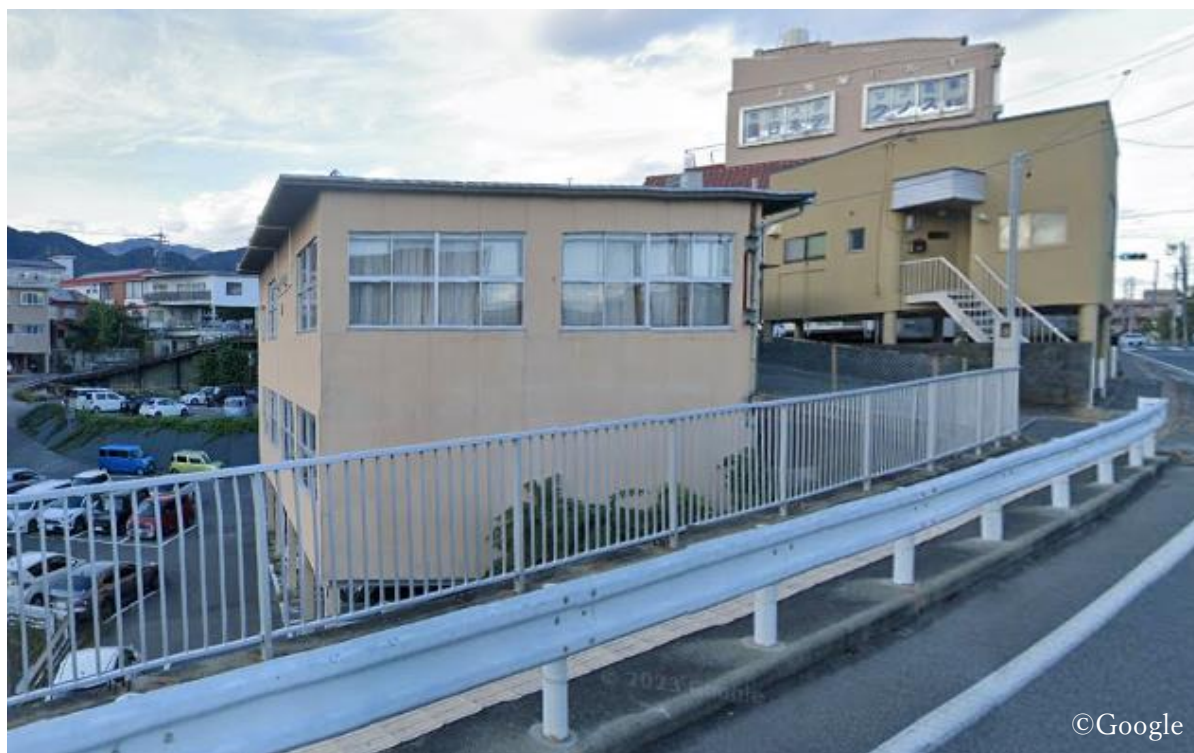
図2-2 建物の外観（国道153号線から施設の全体）

- ・ 2階部分は国道から進入できる。1階部分と駐車スペースは法面に沿って設置されている。

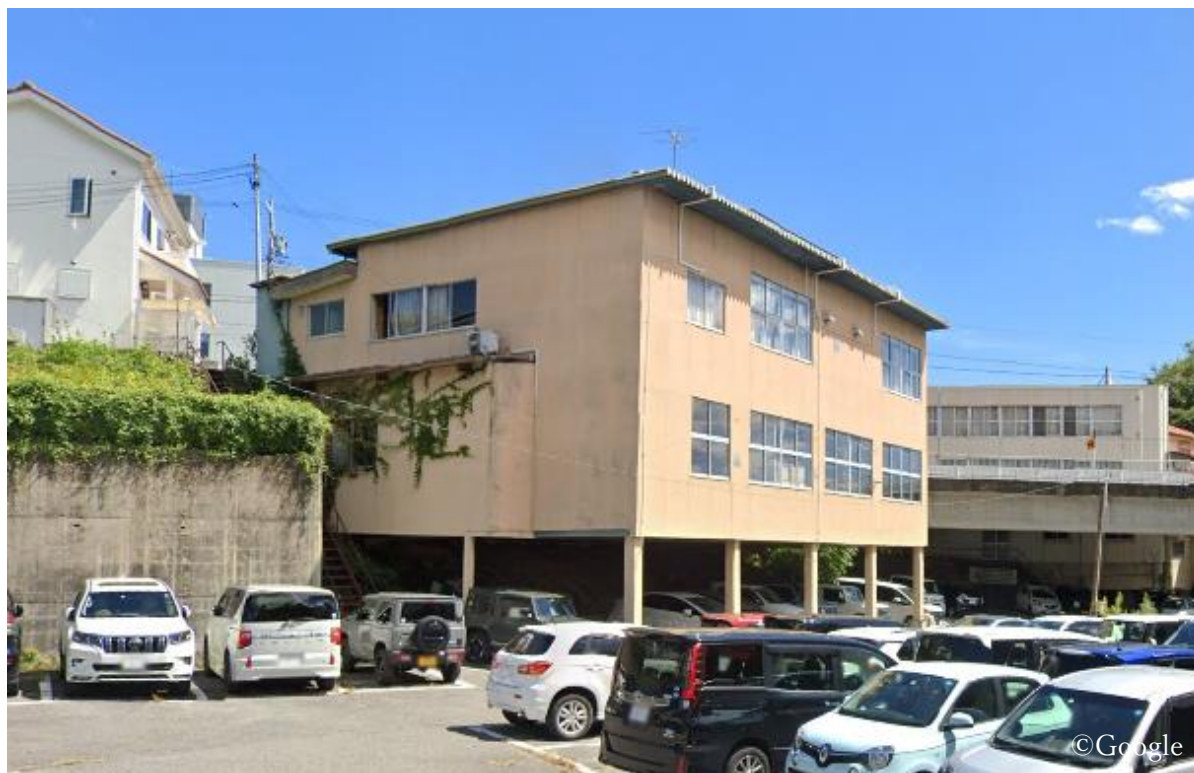
図2-3 建物の外観（職員駐車場から施設の全体）

- ・ 1階部分の下部に駐車スペースがあり、その奥のコンクリート地中梁が土台となっている。
