恒川 NEWS

正倉火災を示す証拠を発見!!

史跡恒川官衙遺跡調査速報 25

令和2年8月3日発行

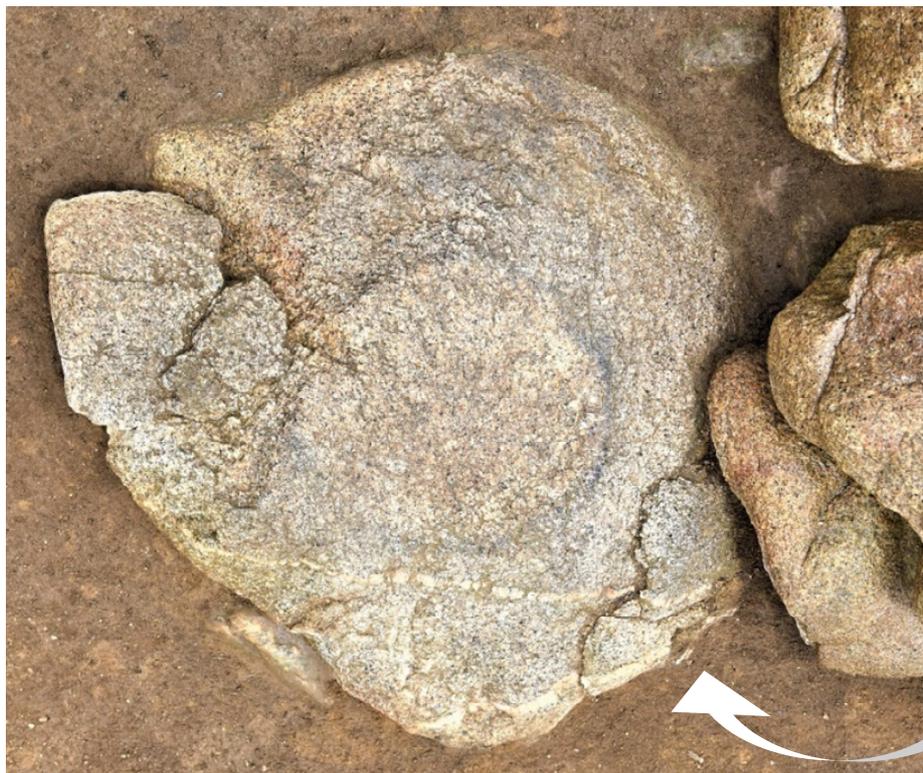
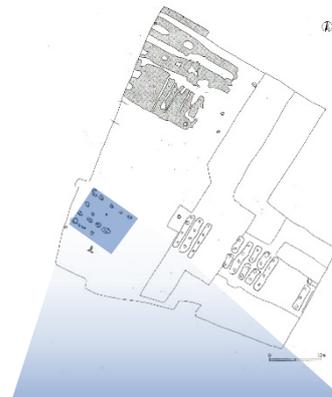
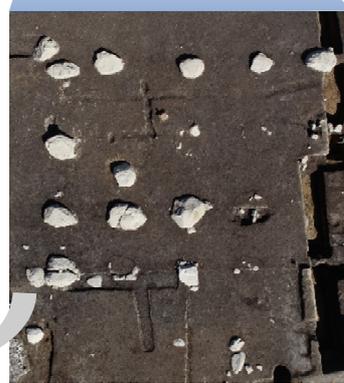
礎石の中央に黒い輪、周辺にも炭が薄く染みているのが見えるでしょうか？写真では分かりにくいですが、赤化している箇所もあります。左側にある赤味の強い石は、これよりも新しい段階の礎石建物（SB001）の礎石の一つ。

なんと、焼けた礎石に、柱の痕が残されていました。これにより、この礎石建物（SB008：遺構の略号）の柱は、直径約27cmの円形であることがわかりました。おそらく、火事になっても柱の元の部分が燃えずに立ったままで、周囲に熾きや炭が堆積して、表面だけが炭化して燻っていたのでしょう。こうした状況が礎石に写されたものと推定できます。その後、新しい礎石建物（SB001）を建てた際、古い礎石は地中に埋もれてしまい、柱の痕が現在まで残ったものとみられ、極めて稀な例といえます。

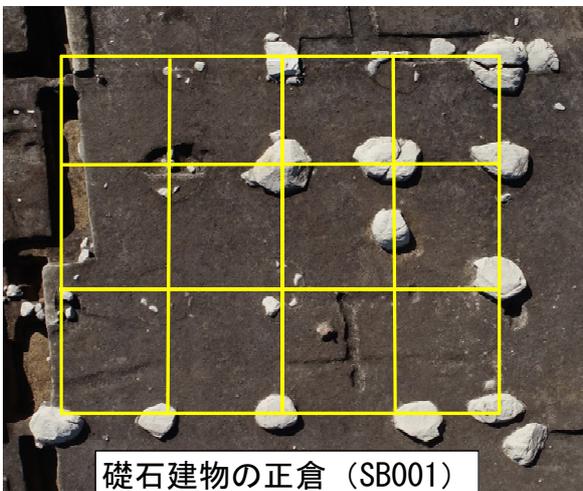
礎石建物の正倉（SB001）

左上の写真の黄色の線は、柱の芯と芯を結んだ線を表しています。礎石建物（SB001）は、桁行4間（8.0m）、梁間3間（6.5m）で、礎石は耕作の邪魔になるため、一部が撤去されています。右上の掘立柱建物（ST05）は、桁行4間（7.8m）、梁間3間（5.7m）でした。なお、写真に見える穴は、実際には柱を撤去した際の穴で、柱そのものの痕跡ではありません。
