102 次調査現地見学会を開催しました

102 次調査の主な成果を紹介します

史跡恒川官衙遺跡調査速報 28

令和 3 年 1 月 26 日発行 飯田市教育委員会

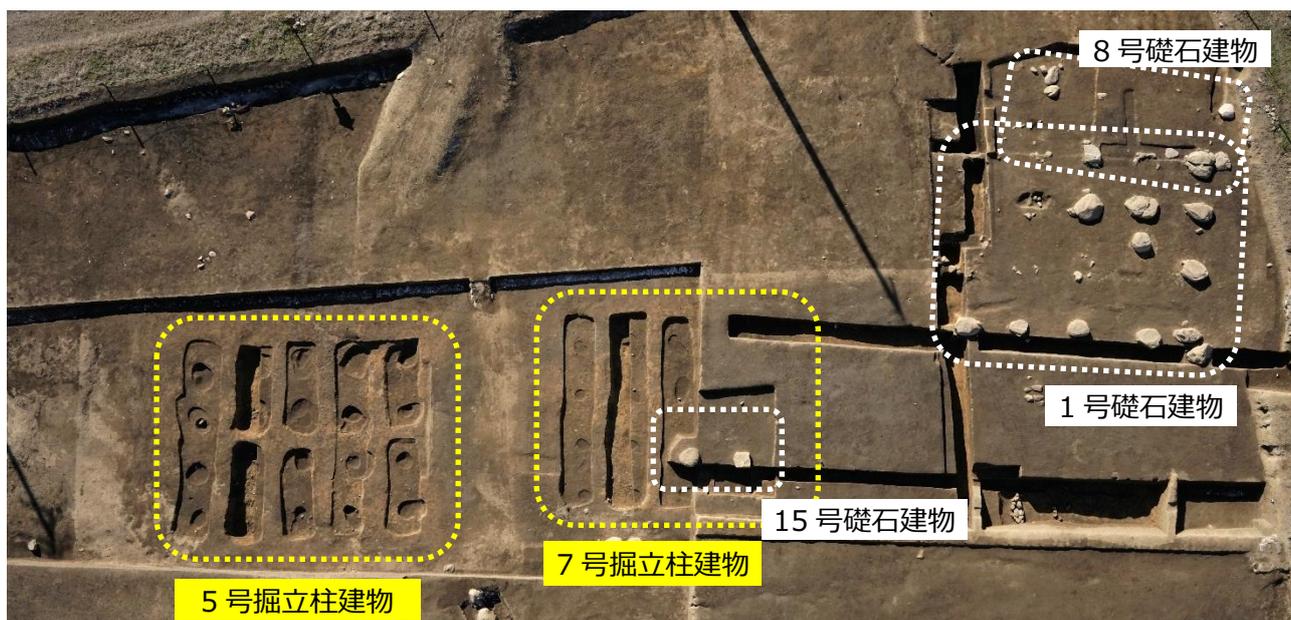
102 次調査区の正倉群（写真上が南西）

○1号礎石建物	総柱	4間（8.0m）×3間（桁行×梁行 以下、同じ）	寸法 8.0×6.48m	床面積 51.84㎡
○8号礎石建物	総柱？	4×3間？	柱間寸法 1.76m×1.84m	
○15号礎石建物	総柱？	4×3間？	柱間寸法 2m弱（推定）	
○5号掘立柱建物	総柱・布掘り	4×3間	寸法 7.60×5.48m	床面積 41.34㎡
○7号掘立柱建物	総柱・布掘り	4間（7.44m）×3間（5.52m）		床面積 41.06㎡

- 従来知られていた掘立柱建物列の西端が把握できました
- 新たな建物配置（掘立柱建物列よりも外側に位置する礎石建物）が確認できました

◆ 今次調査区内の正倉は 3 回、又は 4 回建て替えられていました
