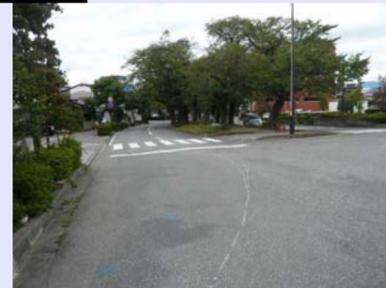
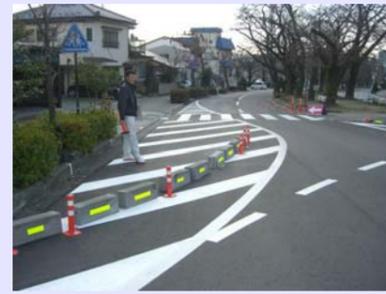
H22 社会実験前

H22 社会実験後

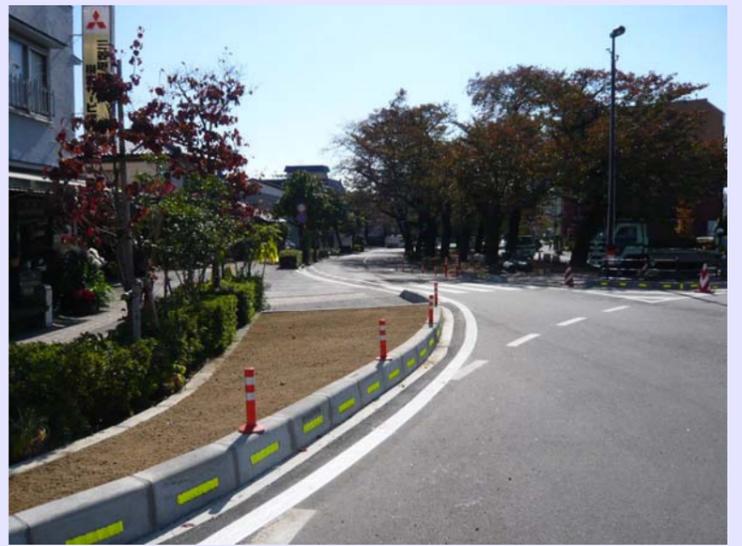
写真2

H23 改良後
：歩車道境界ブロックを高くし、固定しました。

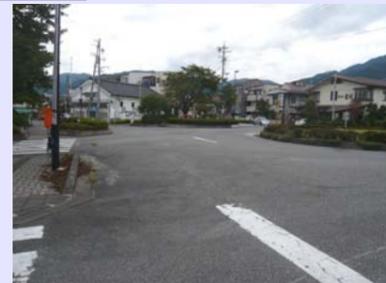
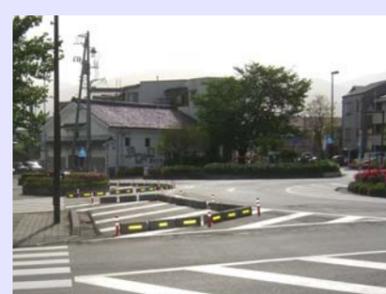
H22 社会実験前

H22 社会実験後

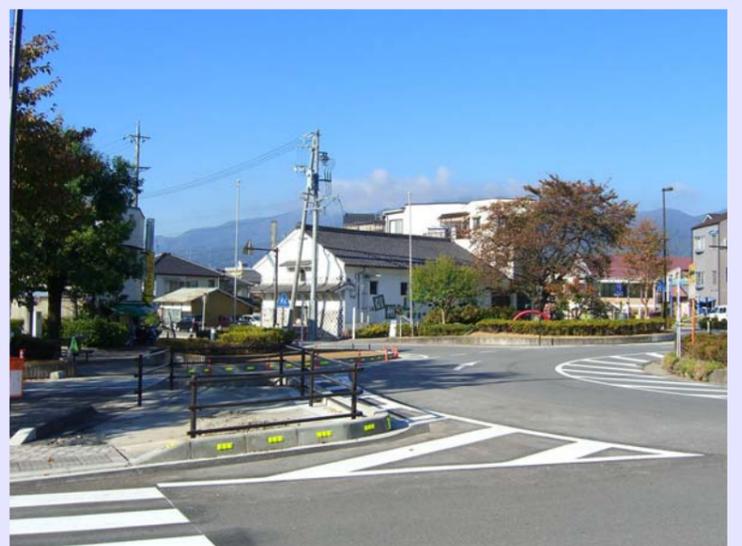
写真3

H23 改良後
：歩行者の安全確保のために、歩車道境界ブロックを固定し、歩行者横断防止柵を設置しました。

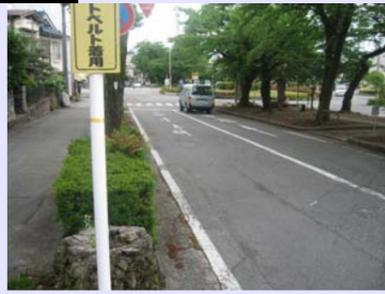
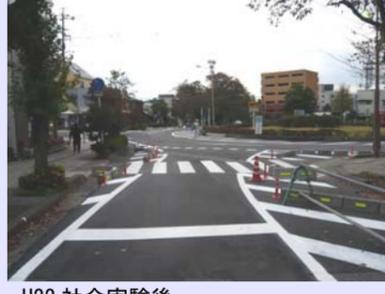
H22 社会実験前

H22 社会実験後

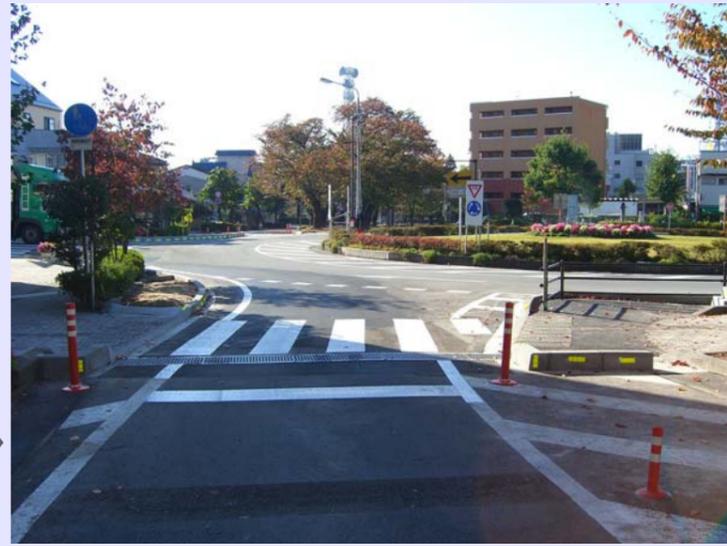
写真1

H23 改良後
：歩車道境界ブロックを固定しました。

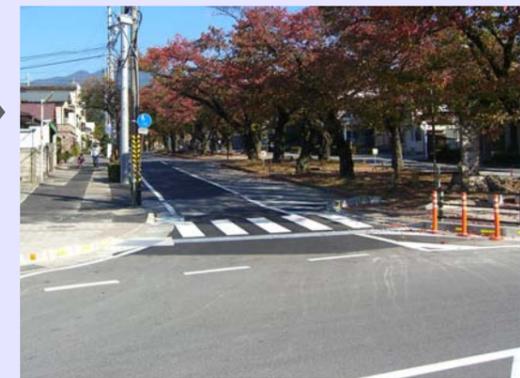
写真4

H23 改良後
：車両が横断歩行者を待つスペースを確保するため、横断歩道の位置を変更しました。

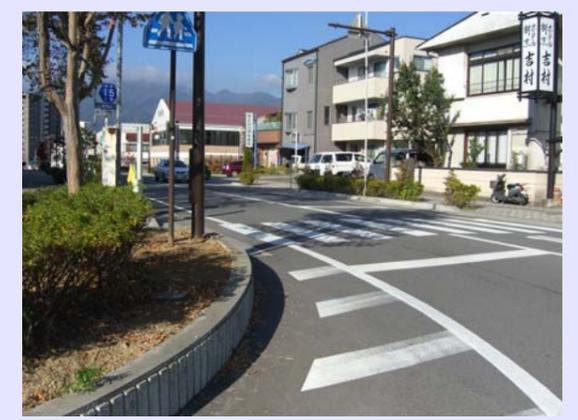
写真5

H23 改良後：視距確保のため植栽を移植しました。
