## 卷末資料 史跡飯田古墳群個別古墳概要

1. 高岡第 1 号古墳
2. 飯沼天神塚（雲彩寺）古墳
3. 御射山獅子塚古墳
4. おかん塚古墳
5. 姫塚古墳
6. 上溝天神塚古墳
7. 水佐代獅子塚古墳
8. 大塚古墳
9. 鏡塚古墳
10. 鎧塚古墳
11. 塚原二子塚古墳
12. 馬背塚古墳
13. 御猿堂古墳

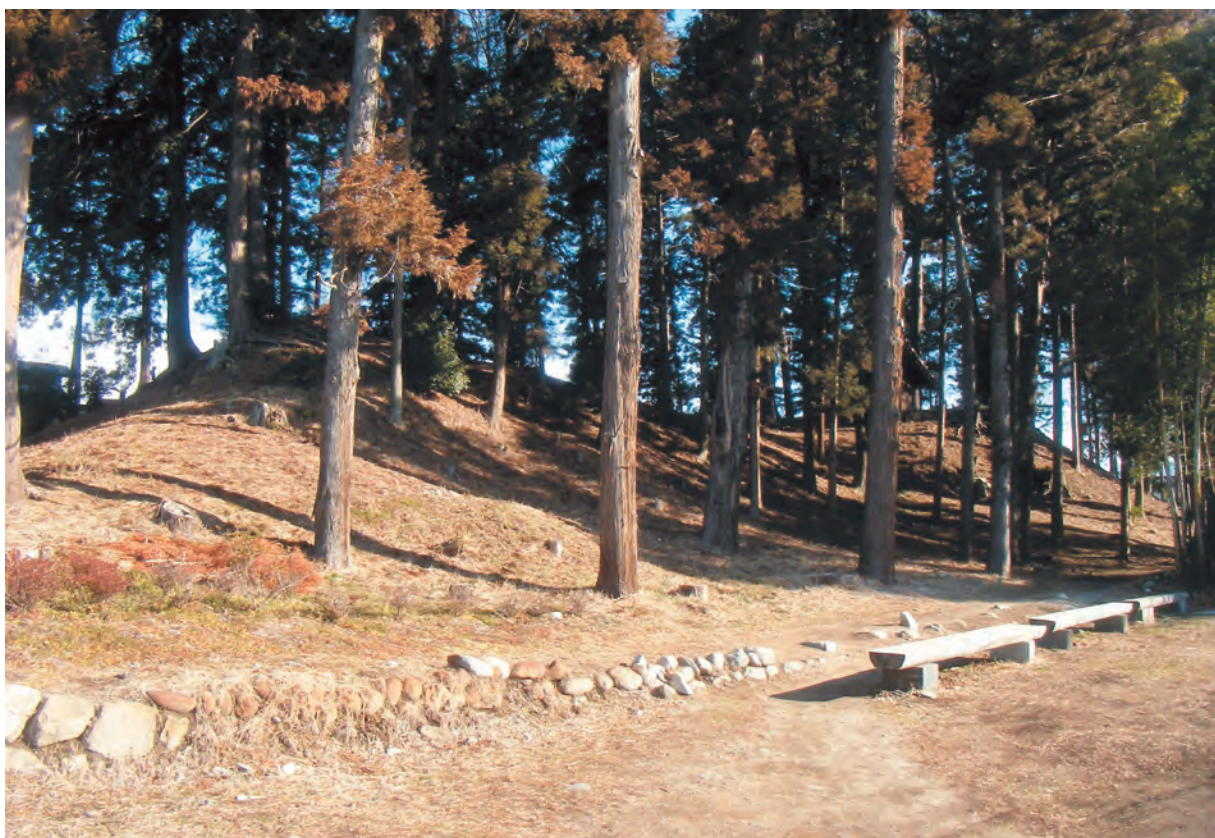
古墳全景（南西側より）

| 墳丘 | 前方後円墳 | 主軸方向－N83° E<br>墳丘全長－現状72.3m 現地表からの高さ－後円部6.2m・前方部6.3m |
| | 墳丘の保存状態は比較的良好だが、石室奥から延びる蚕種保存のための通風孔が後円部墳丘を貫通している。 | |

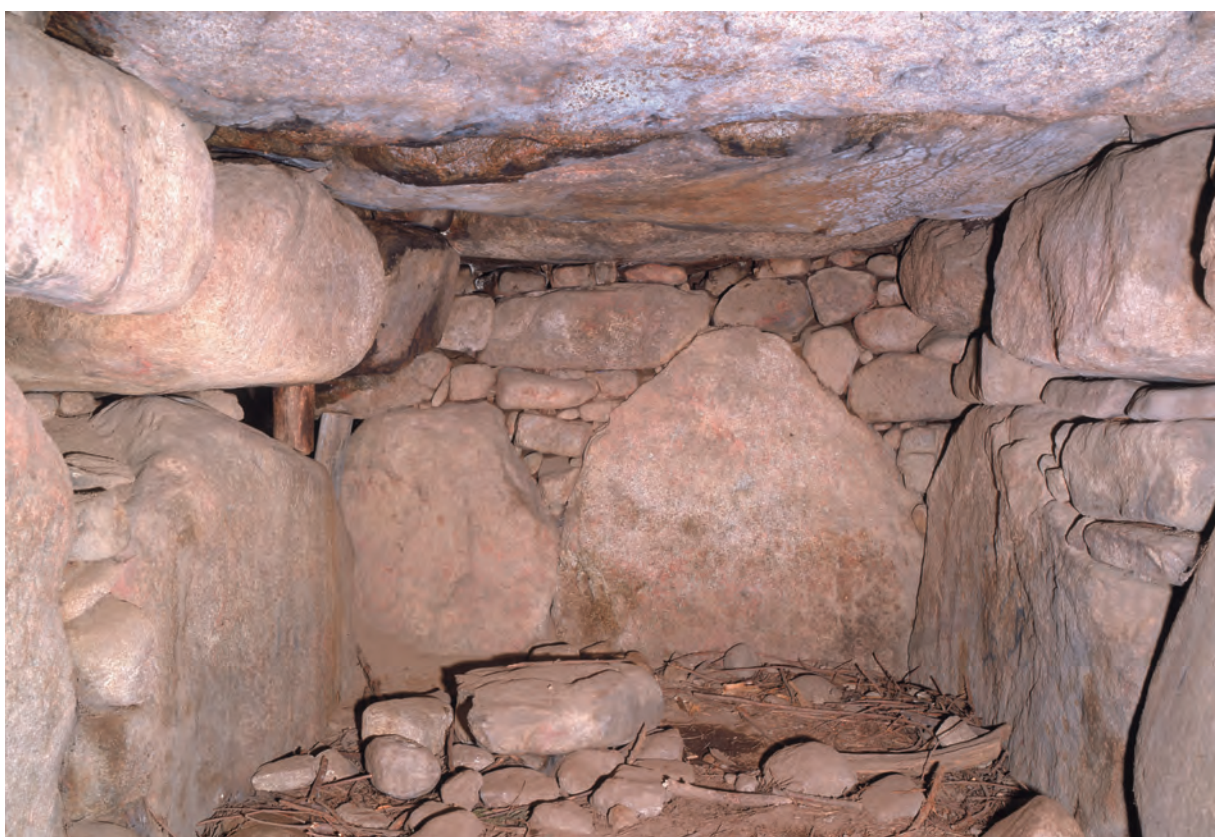
横穴式石室

| 埋葬施設 | 横穴式石室 | 主軸方向－N41° E 石室－全長5.6m×幅1.85～2.0m×高さ約1.7m |
| | | 後円部墳丘中腹に開口する竪穴系横口式石室の系譜に繋がる石室。内部に赤彩が残る。 |
| | 石室は比較的良好に残るが、開口部に改変があり、側壁の一部は通風孔設置の際に取り外されている。 | |

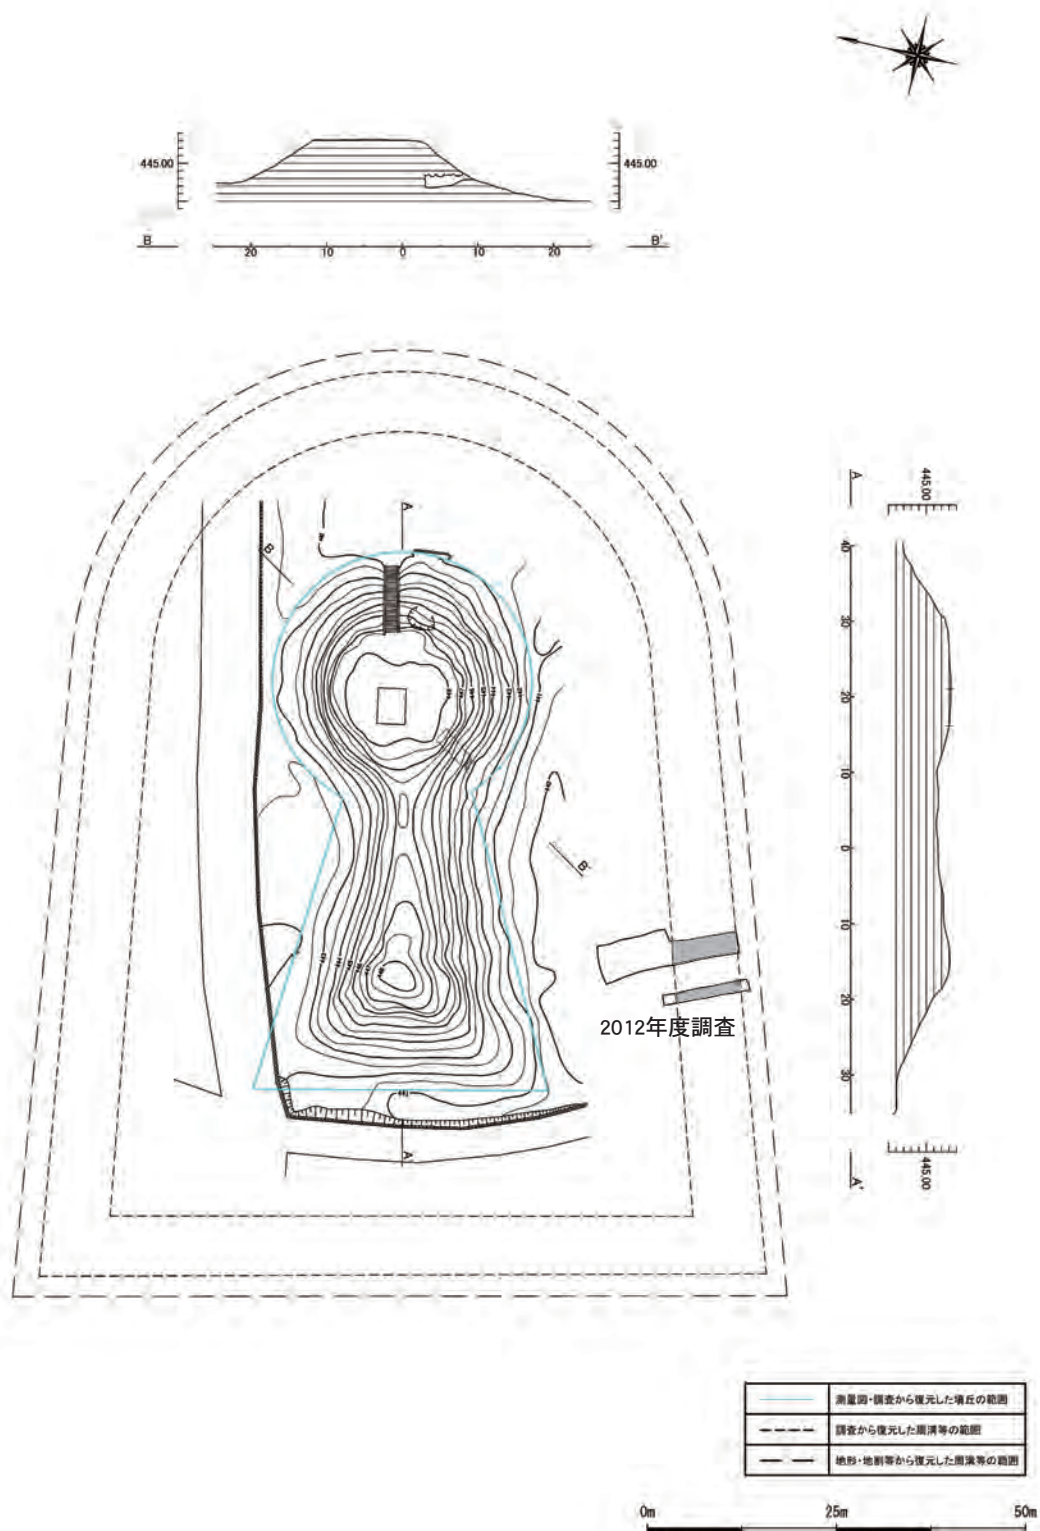
墳丘測量図・推定復元図

- ・史跡飯田古墳群として指定された13基の古墳の個別古墳概要である。
- ・個別古墳名に付した番号は、本文挿図（図1 飯田古墳群分布図）の番号と対応している。
- ・個別古墳の推定復元図は、発掘調査の結果だけでなく、過去の地積図や航空写真等を参考にして作成した。今後、発掘調査等を実施する際の目安とするため、周溝等は可能な限り全周するものとして復元した。そのため、今後の調査の結果により範囲の変更がある。

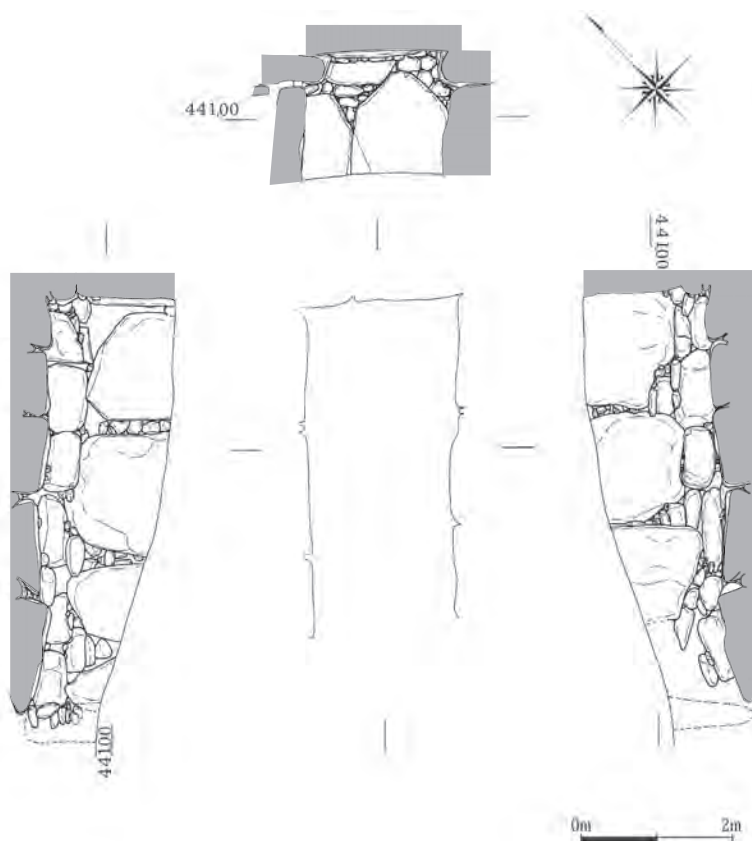
横穴式石室実測図

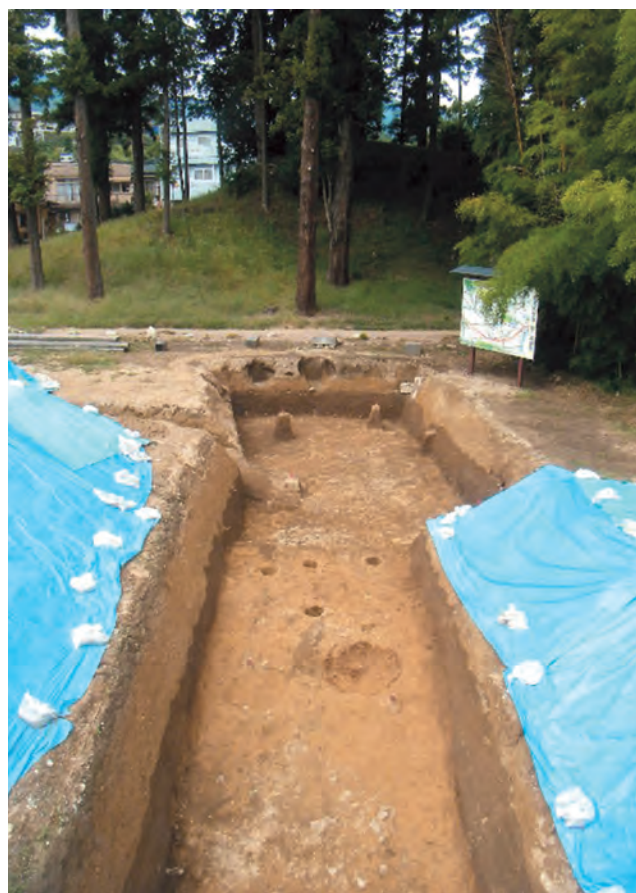
前方部南側の周溝の状況  
(2012年度調査)

| 外部施設 | 周溝 | 前方部南側の調査で周溝を確認し、埋土からは埴輪が出土している（文⑨）。 |
| | 外周区画溝 | 前方部南側の調査で、周溝の外側を区画する溝（外周区画溝）を確認した。埋土から少量だが埴輪が出土しており、周溝との間の周堤帯にも埴輪が配置された可能性がある（文⑨）。 |
| | 2012年度 | 前方部南側（同上）で範囲確認調査実施、周溝及び外周区画溝を確認（現地保存）（文⑨） |

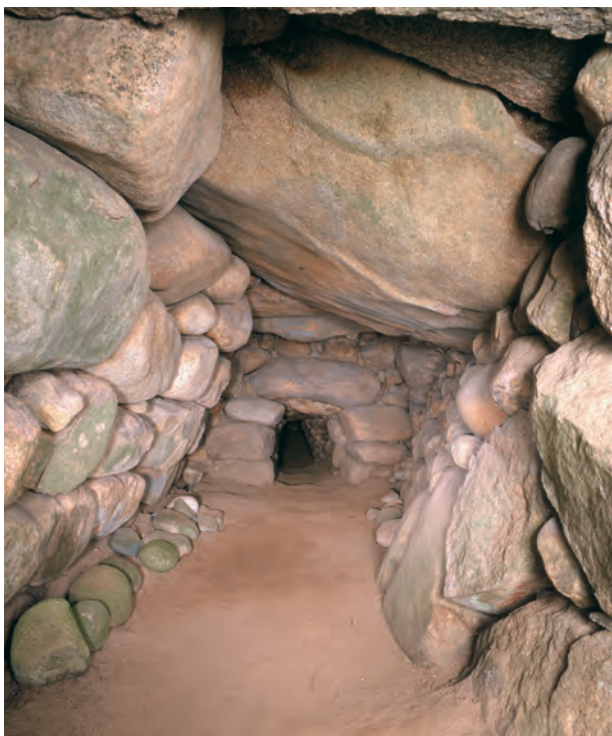
横穴式石室

| 埋葬施設 | 横穴式石室 | 主軸方向－N105° E<br>石室－全長12.6m以上 玄室－長さ4.6m以上×幅約2.3m×高さ約1.6m 羨道－長さ約8m×幅0.6～0.8m×高さ0.8m |
| | | 後円部墳丘中腹に開口する両袖式横穴式石室で、細長い羨道部を有する。 |
| | 墳丘の削平に伴い、奥壁及び側壁の一部が取り除かれ、側壁と天井石の一部が崩落している。崩落を防ぐため、北側の側壁前面に石を積み上げて補修がされている。羨道部は良好に残るが、現在入口は塞がれている。 | |

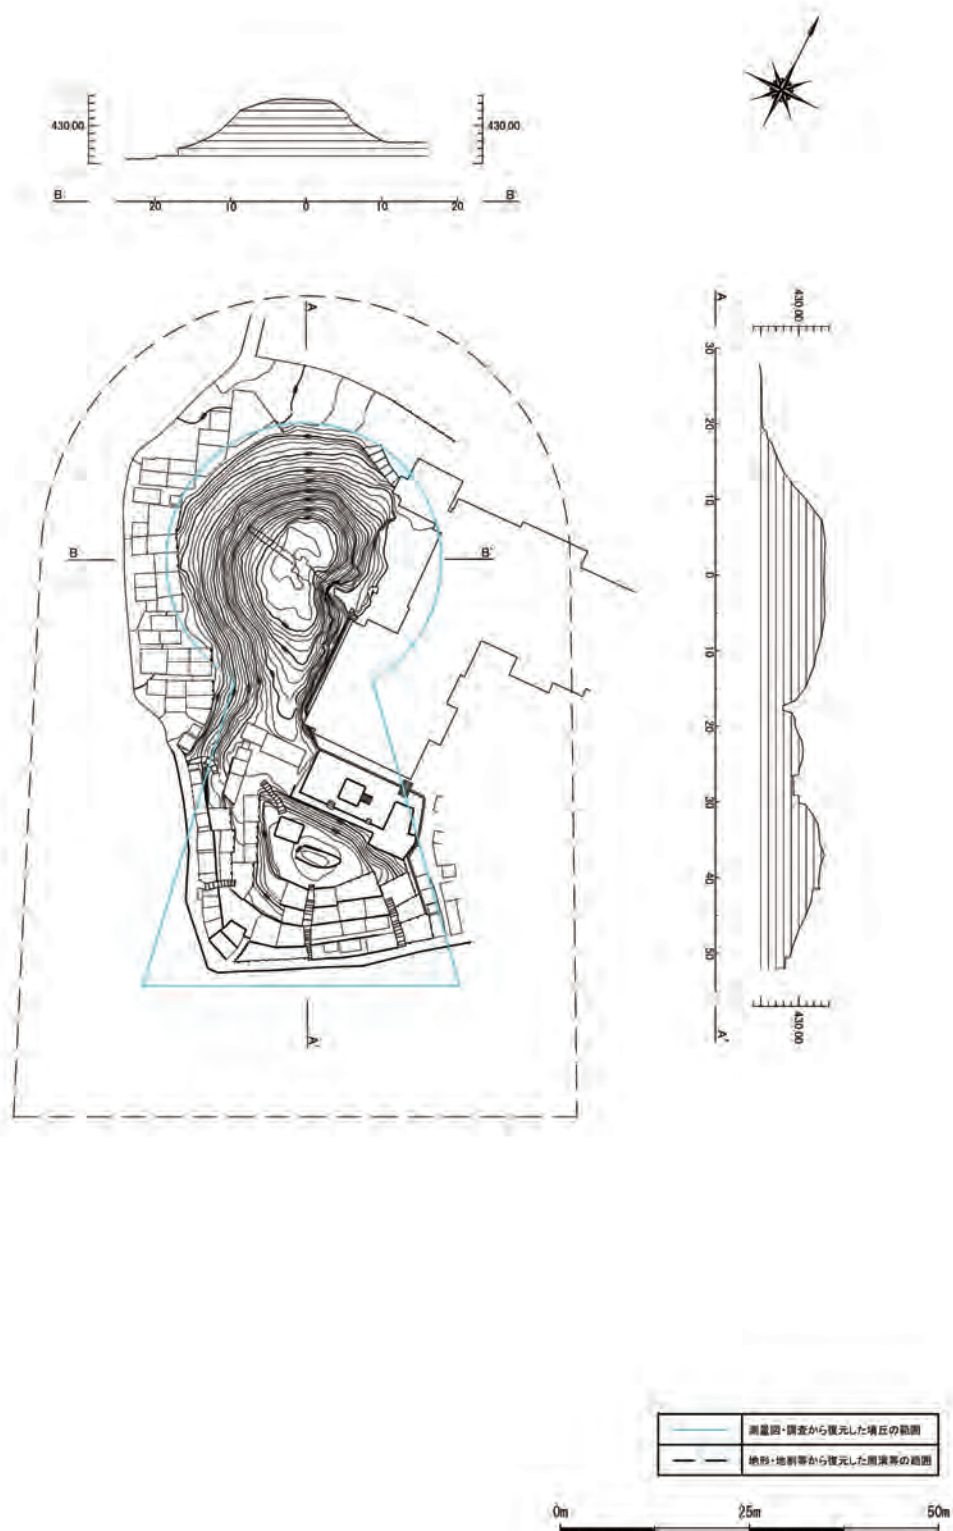
墳丘測量図・推定復元図

| 墳丘 | 前方後円墳 | 主軸方向－N22° W<br>墳丘全長－現状74.5m 現地表からの高さ－後円部8.5m・前方部7.5m |
| | 墳丘の東側は江戸時代（寛政期頃）の寺院建立の際に削平されているが、西側は比較的良好に残る。 | |

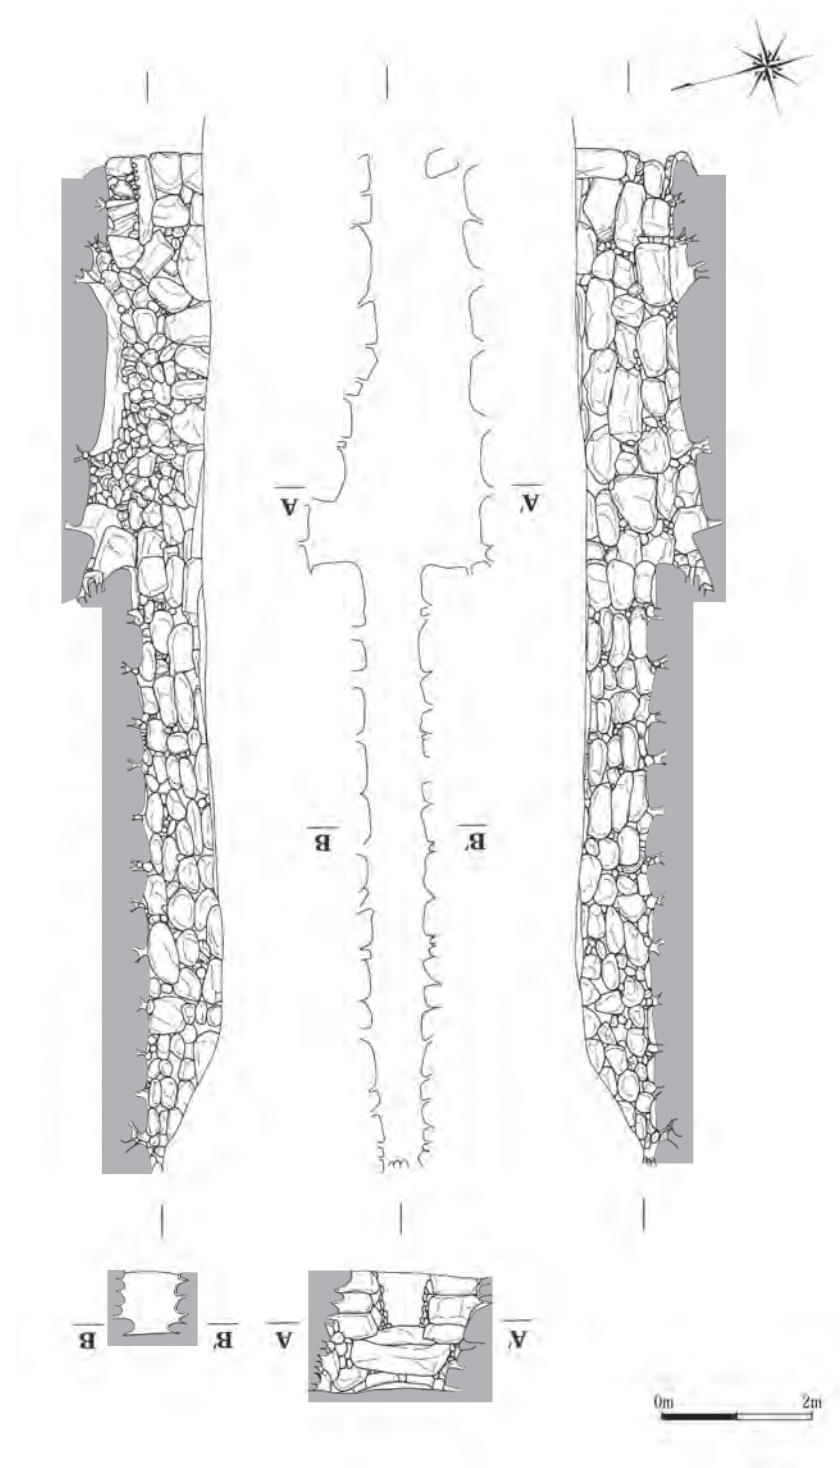
横穴式石室実測図

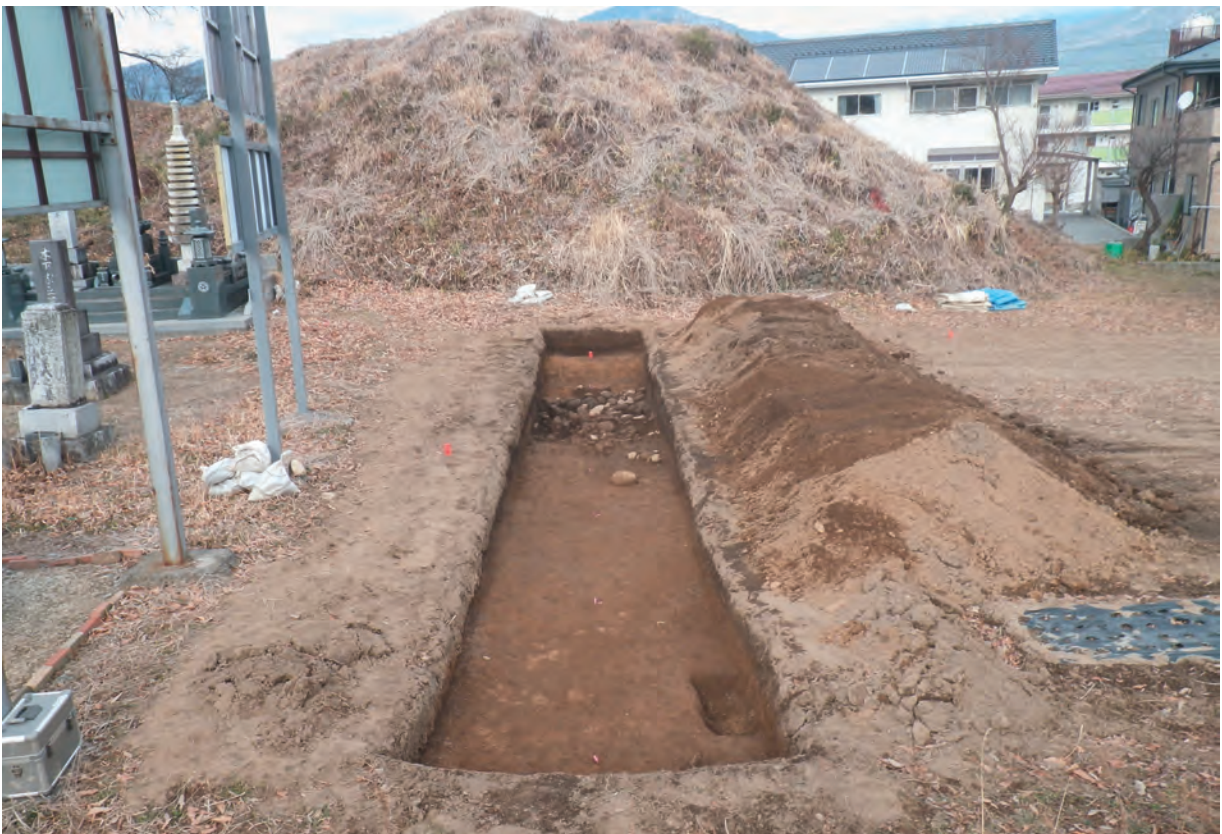
後円部東側の周溝の状況  
（2016年度調査）

| 外部施設 | 周溝 | 後円部東側の調査で確認、埴輪の出土はない（文⑦）。 |
| | 2016年度 | 後円部東側（松尾久井386-1）で範囲確認調査実施、周溝を確認（現地保存）（文⑦） |

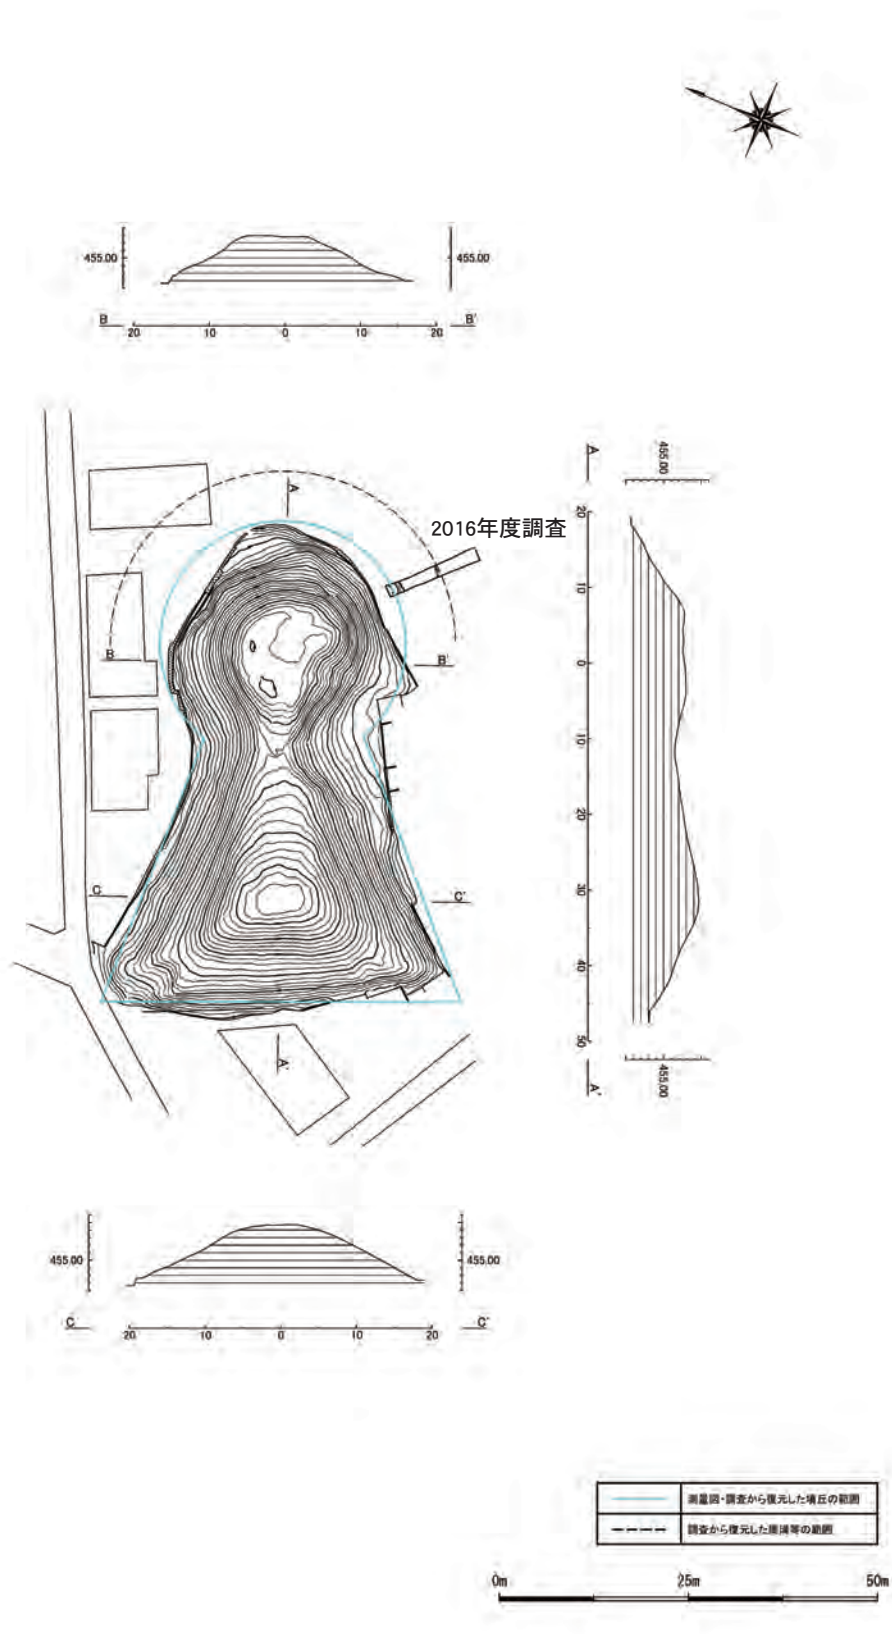
墳丘測量図・推定復元図

| 墳丘 | 前方後円墳 | 主軸方向－N64° E<br>墳丘全長－現状58m      高さ－後円部8m・前方部9.7m |
| | 後円部の一部が削平されているが、比較的良好に残る。 | |

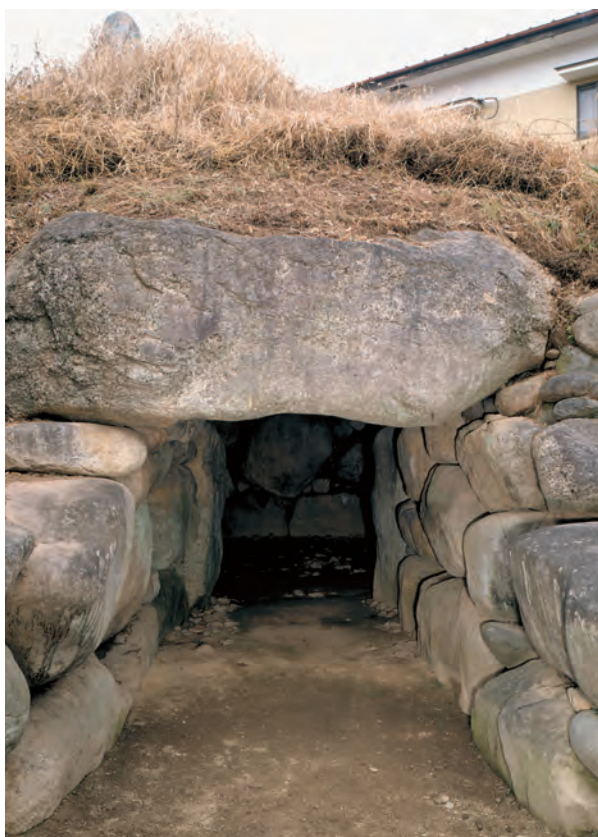
横穴式石室（後円部）羨道部（南側より）

| 埋葬施設 | 後円部(東側)横穴式石室 | 主軸方向－N12° E 石室全長－10.6m 玄室－長さ4.55m×幅3.23～3.5m×高さ3.4m<br>羨道－長さ6.05m×幅1.6m×高さ1.9m<br>後円部墳丘基底部に開口する畿内系両袖式横穴式石室である。 |

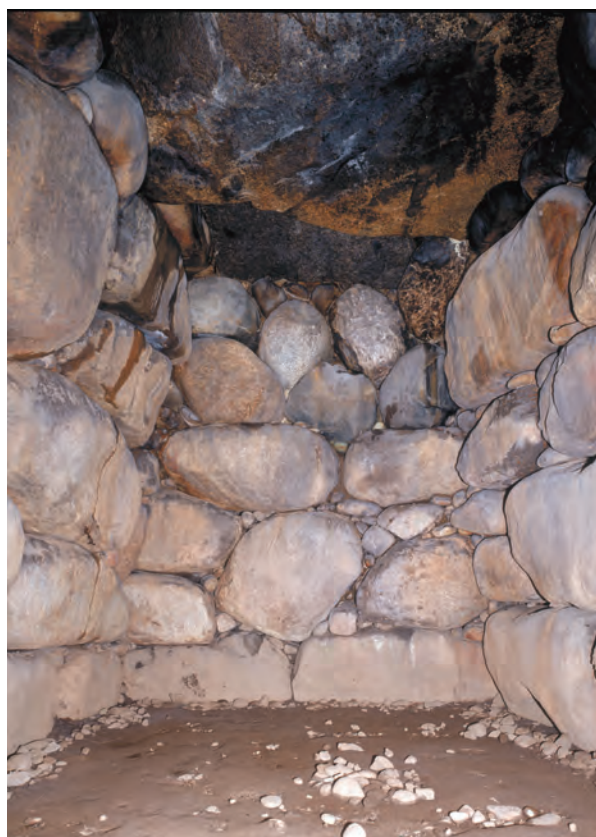
横穴式石室（後円部）玄室

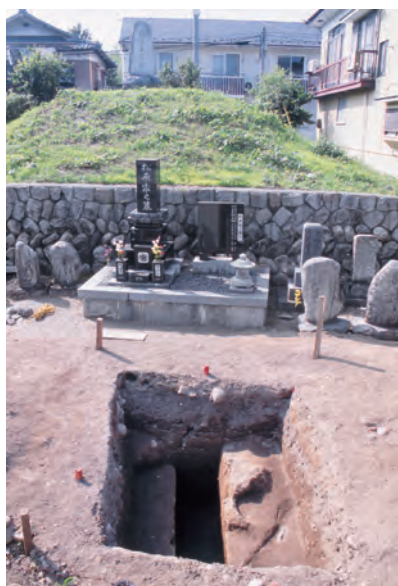
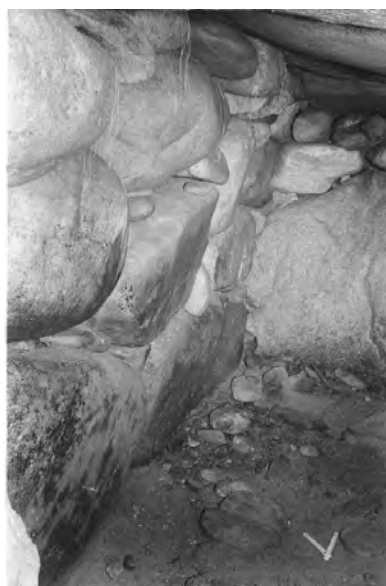
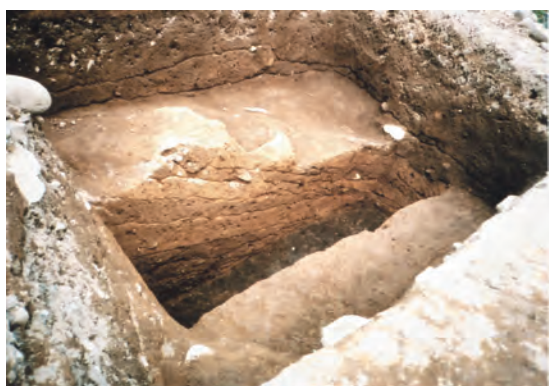
後円部南東側の墳丘盛り土の状況  
(2006年度調査)

| | 墳丘の改変が著しく、現在は前方後円墳としての形状を留めていない。西側の墳丘はすべて削平され、東側の墳丘も改変を受けている。『下伊那史』（文①）の記述から、現在残る東側の墳丘が後円部と考えられる。現存する墳丘は20m程度であるが、後円部南東側の調査で、墳丘がさらに南東側に広がることを確認している。 | |

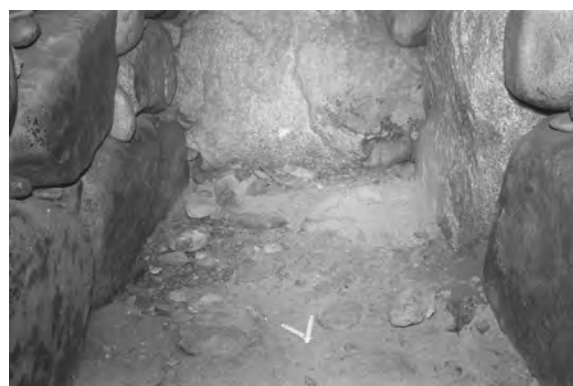
横穴式石室（前方部）玄室  
(1966年度調査)

| | 前方部(西側)横穴式石室 | 主軸方向－N12° E 石室－全長3.1m以上×幅1.3～1.4m×高さ1.5～1.8m<br>調査により横穴式石室が確認されている。無袖式の横穴式石室とみられる（文②③）。 |

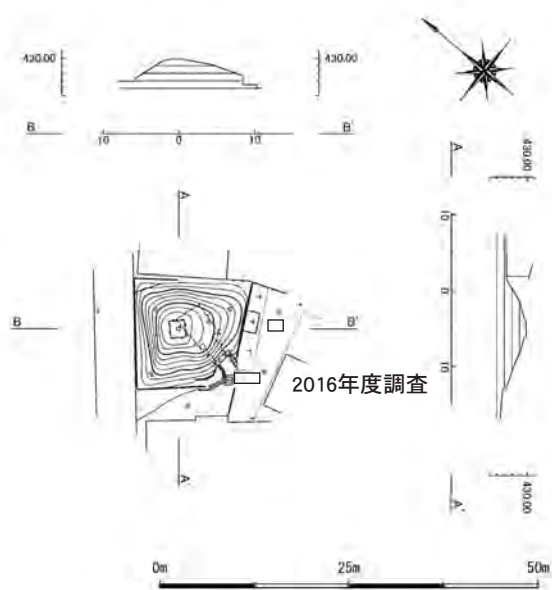
墳丘測量図

| 墳丘 | 前方後円墳 | 主軸方向－N120° E<br>墳丘全長－後円部現状20m（推定50m） 高さ－後円部現状3m |

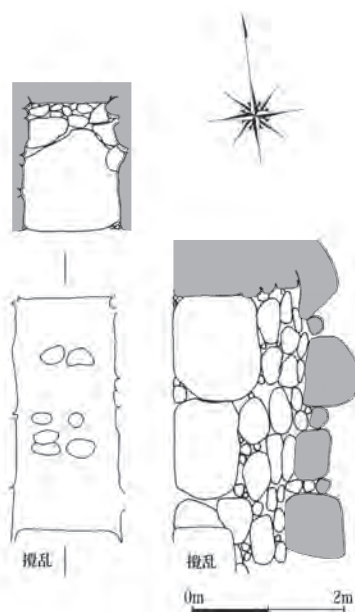
横穴式石室（前方部）実測図

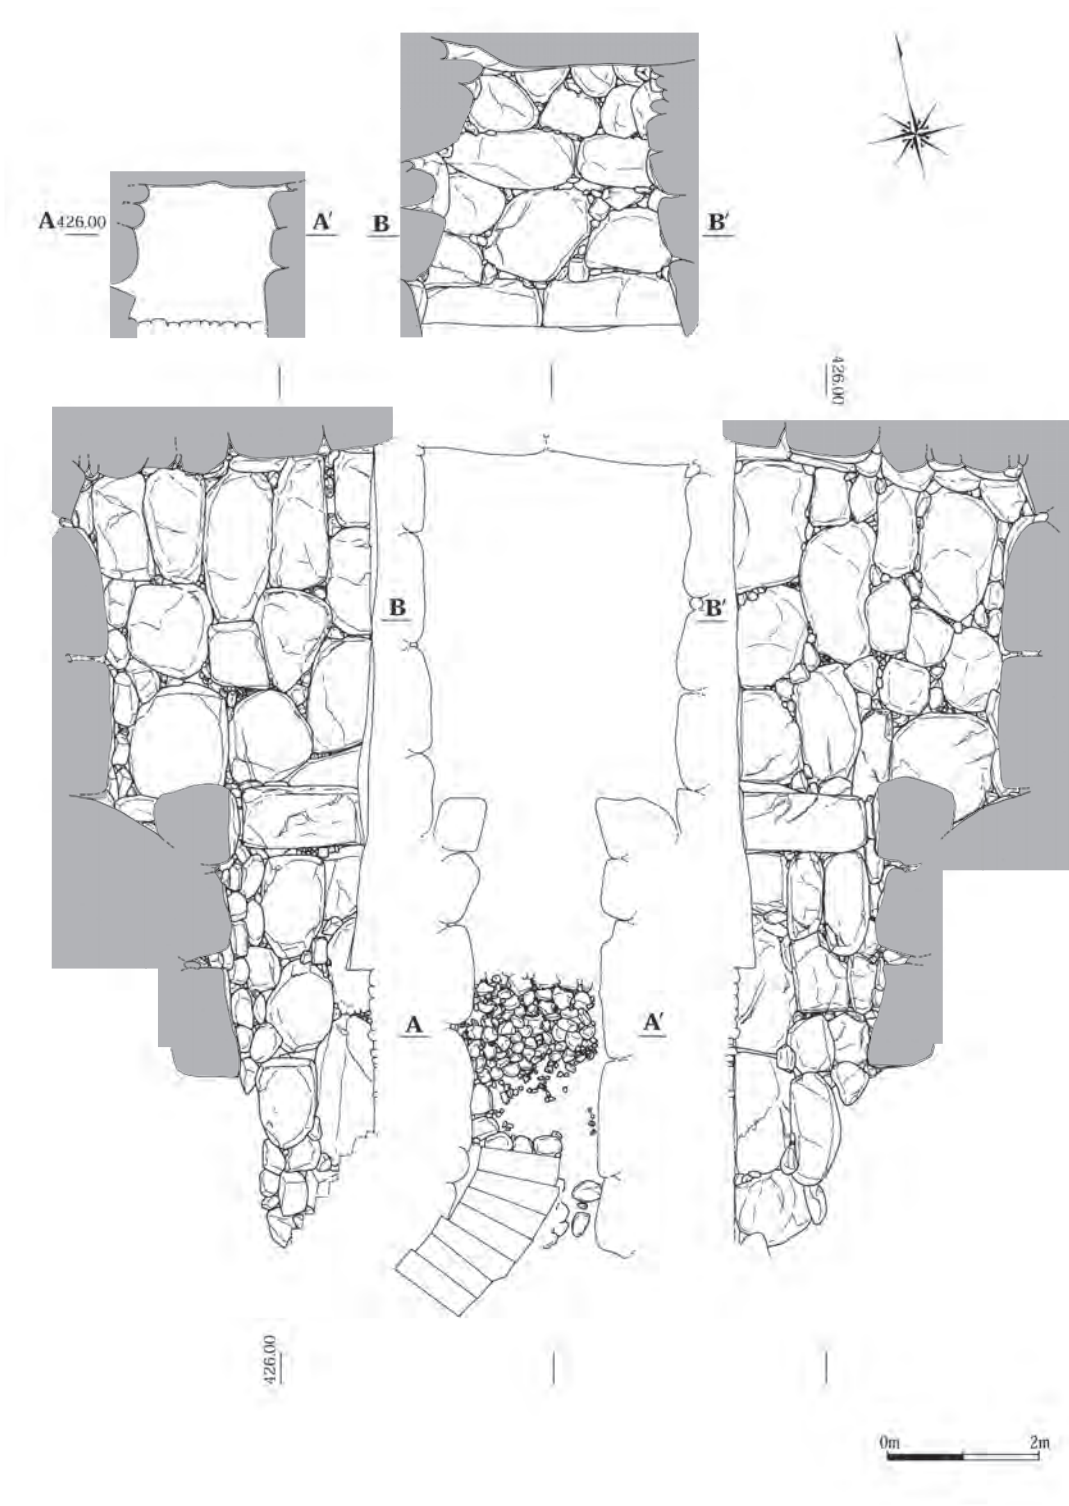
横穴式石室（後円部）実測図

| | 後円部の石室は天井石の一部が改変されているが、比較的良好に残る。前方部は墳丘とともに削平されている。 | |

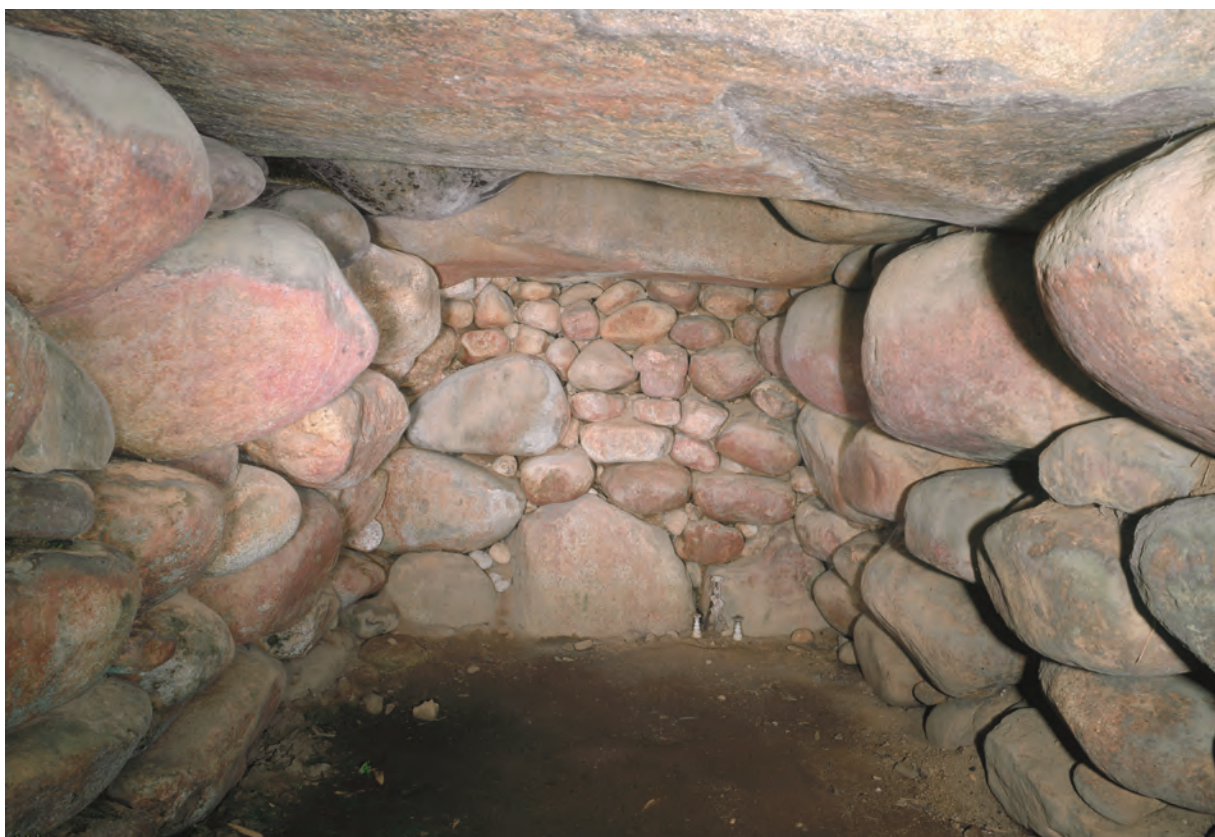
横穴式石室

| 埋葬施設 | 横穴式石室 | 主軸方向－真南に開口 石室全長－4.2m以上 玄室－長さ2.9m以上×幅1.8m×高さ1.4m<br>羨道－長さ1.3m以上×幅1.1m×高さ1.2m |
| | | 後円部墳丘中腹に開口する片袖式横穴式石室で、内部の赤彩が良好に残る。 |
| | 横穴式石室は、羨道部の上に石橋が架けられ、後円部上の祠への参道として利用されている。そのため、入口部分の天井石が取り除かれ、羨道部の両側壁が一部積み替えられている。袖部から玄室にかけては比較的良好に残っており、赤彩も残る。 | |

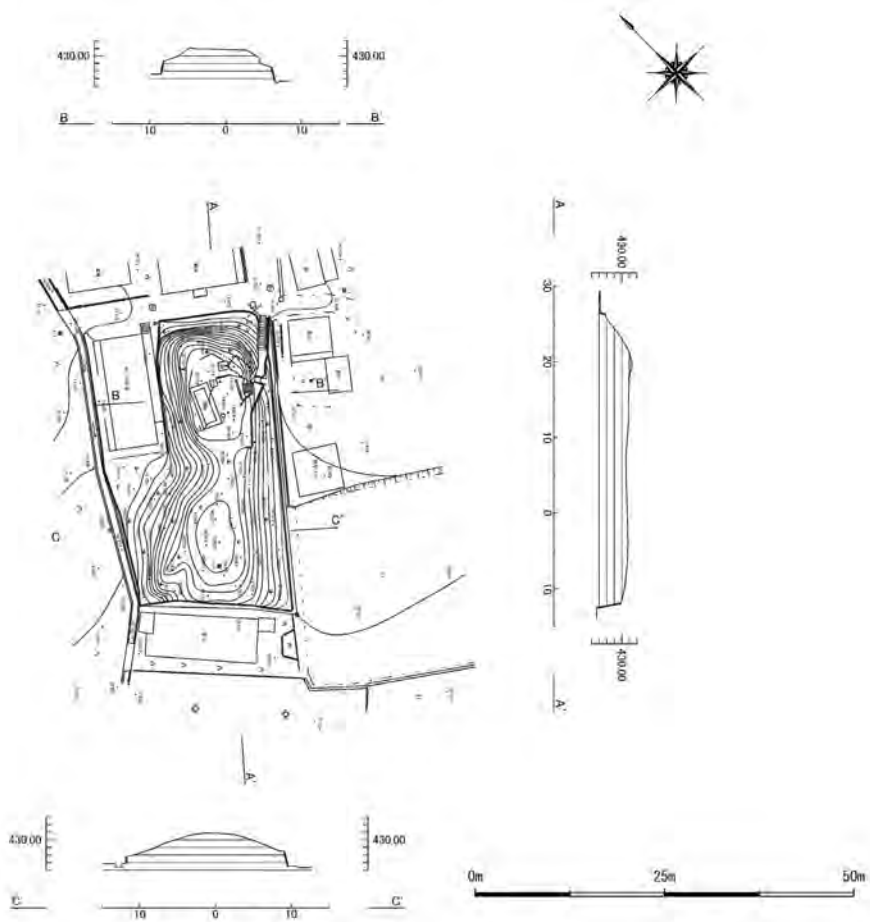
墳丘測量図

| 墳丘 | 前方後円墳 | 主軸方向－N60° E<br>墳丘全長－現状40m 高さ－後円部5.4m・前方部5.2m |
| | 墳丘は後世の改変が著しく、本来の形状を留めない。墳丘及び周辺が未調査であるため、本来の形状を復元することは難しい。後円部は、現存する横穴式石室の位置が墳丘の東側に偏していることから、北東側が大きく削平されている可能性がある。前方部は南東側と前端部が削平されている。 | |

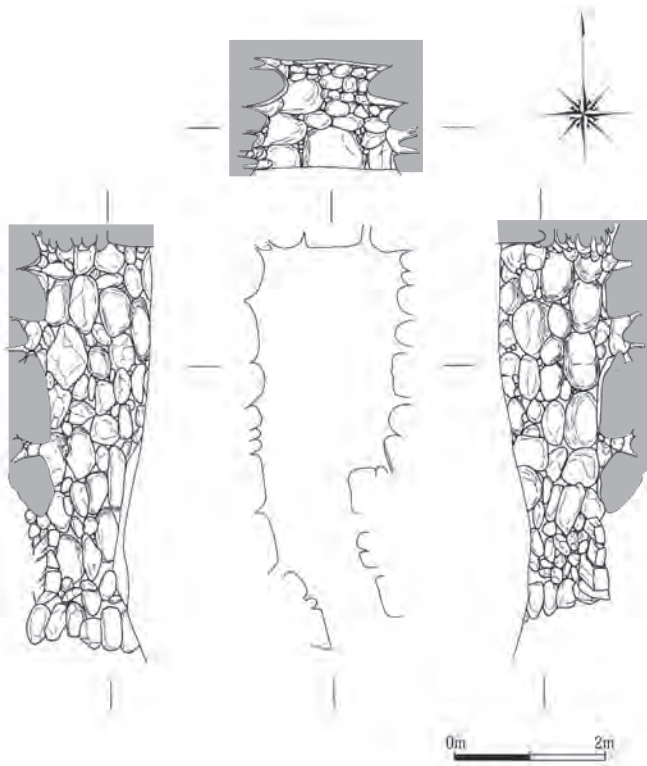
横穴式石室実測図

| | ●横穴式石室は、川原石を積み上げた片袖式の構造で、天井石の架け方に特徴がある。 | |

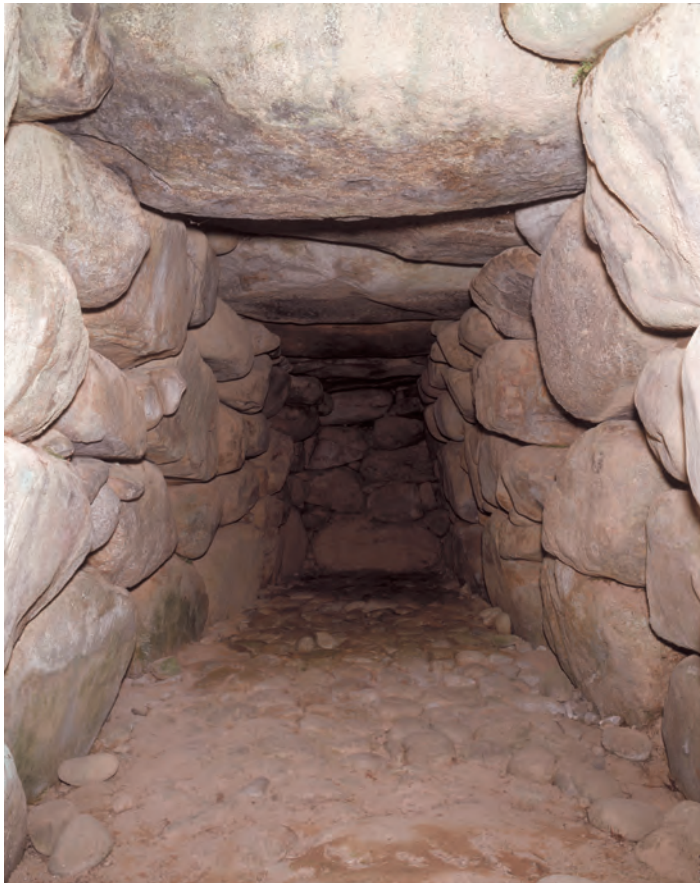
横穴式石室

| 埋葬施設 | 横穴式石室 | 主軸方向－N18° E 石室全長－約10.8m 玄室－長さ7.7m×幅2.4～2.7m×高さ2.6～3.0m<br>羨道－長さ3.0m×幅1.8m×高さ2.2m |
| | | 後円部墳丘中腹に開口する無袖式横穴式石室である。石室の確認調査では、石室内は中世の火葬墓等による攪乱を受けていたが、閉塞石が残存しており、閉塞石下の床面も一部残っていた（文④）。 |
| | 横穴式石室は比較的良好に残るが、石室の入口部分の一部が崩落し、調査後に復旧工事を実施している。そのため、現在の石室は入口部分の天井石と側壁の一部を積み直しており、石室内の床面の石も大部分が後補のものである。 | |

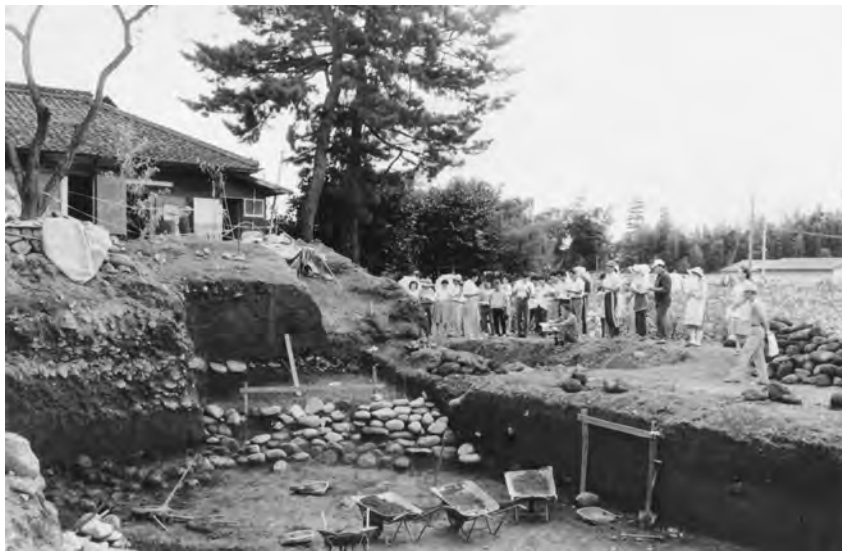
前方部の調査状況  
(1983年度調査)

| | 1983年度 | 前方部北側（松尾上溝3381・3383-2）の発掘調査で、墳丘盛り土と周溝を確認（記録保存）（文③④） |
| | ●前方部前端部で墳丘盛り土の一部を調査しており、土塊を積み上げた状況等を確認している（文③④）。 | |

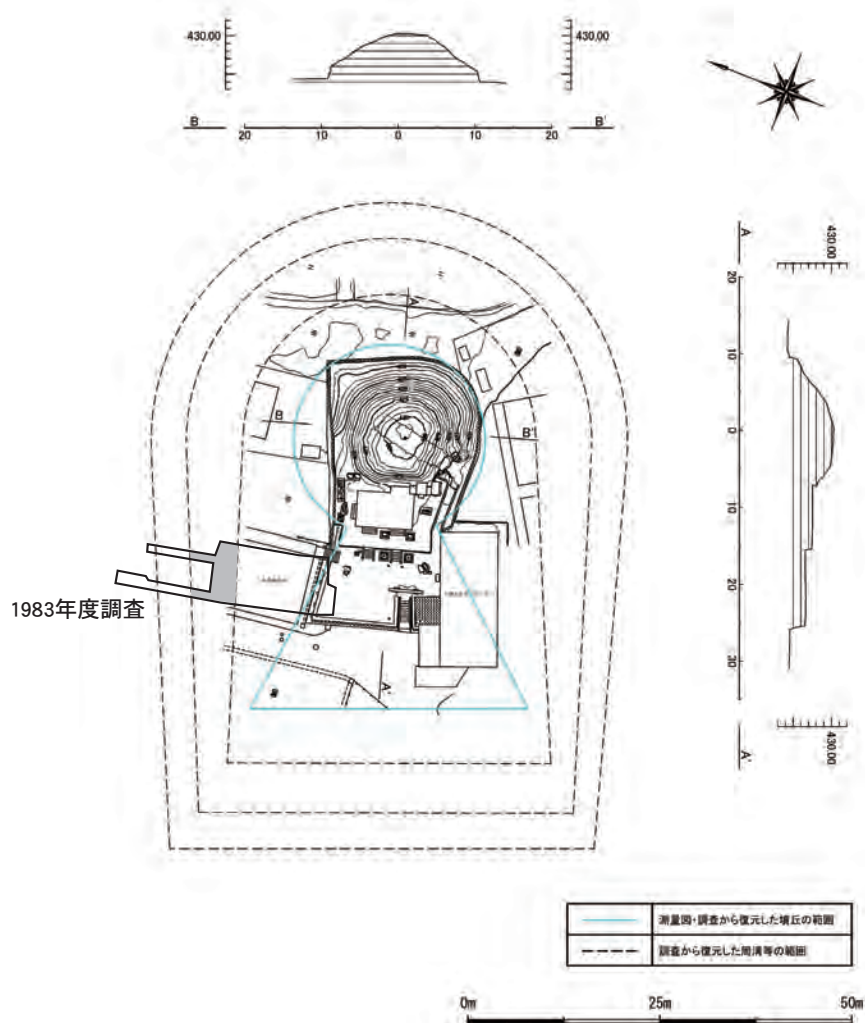
墳丘測量図・推定復元図

| 墳丘 | 前方後円墳 | 主軸方向－N78° E<br>墳丘全長－現状40m（推定41.5m） 高さ－後円部7.9m・前方部現状2.7m |
| | 墳丘は改変が著しく、本来の形状を留めない。後円部は、横穴式石室の位置から、墳頂部から東側にかけて大きく削平されているとみられる。前方部は、北側の調査で一部墳裾を確認している（文③④）。 | |

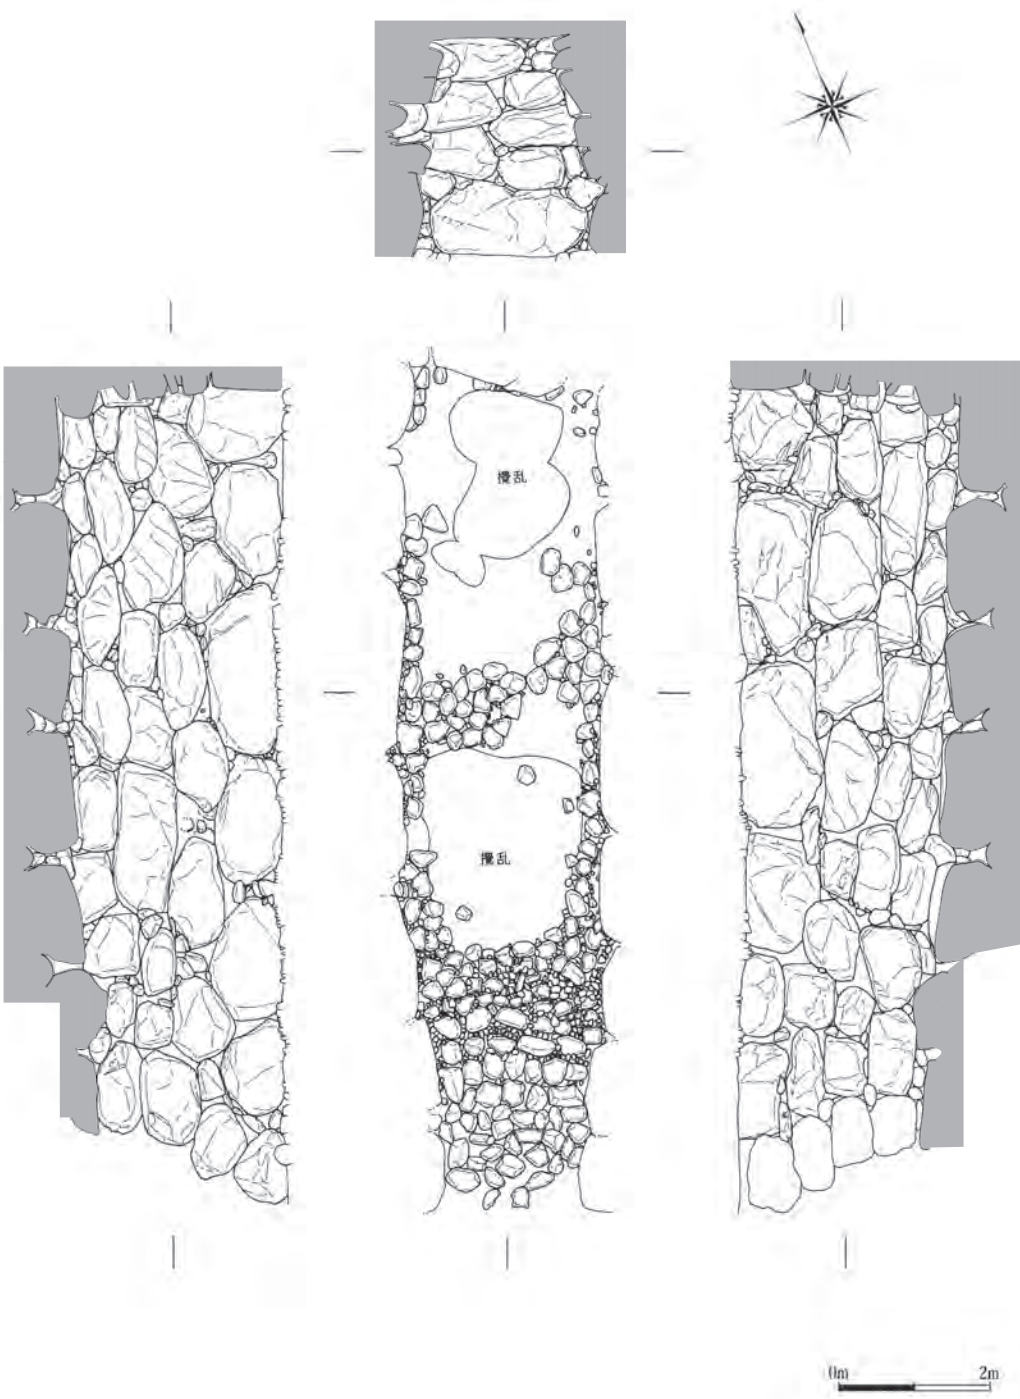
横穴式石室実測図

| | ●横穴式石室は、花崗岩の大型自然石を積み上げた無袖式の構造である。石室内の発掘調査によると、攪乱を受けていたが、羨道部寄りで遺物が多数出土しており、8世紀まで追葬ないしは祭祀行為が行われていたとみられる。 | |

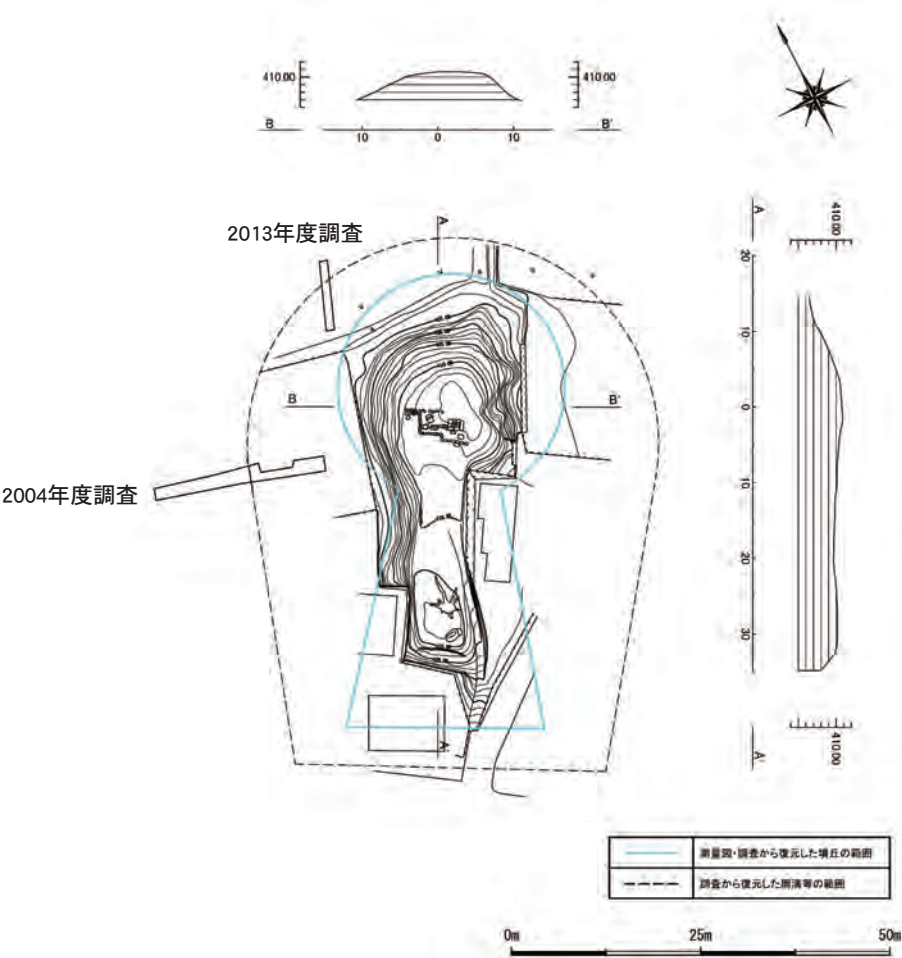
墳丘測量図・推定復元図

| 墳丘 | 前方後円墳 | 主軸方向－N28° E<br>墳丘全長－現状60m      高さ－後円部4m・前方部4m |
| | 墳丘は改変が著しく、本来の形状を留めない。後円部は北側と東側が削平されているが、西側の墳丘からくびれ部にかけては本来の形状が比較的保持されている。前方部は、2/3以上が削平されている。前方部墳丘上に、飯田市指定天然記念物「水佐代獅子塚のエドヒガン」がある。 | |
