飯田市準用河川改修・維持管理計画(案)について 令和7年12月

飯田市準用河川改修・維持管理計画(案)

(令和7年12月策定予定)

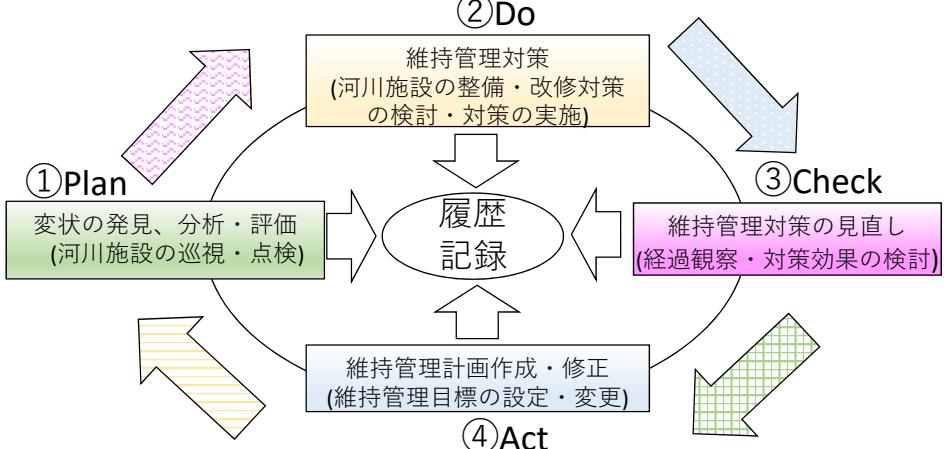
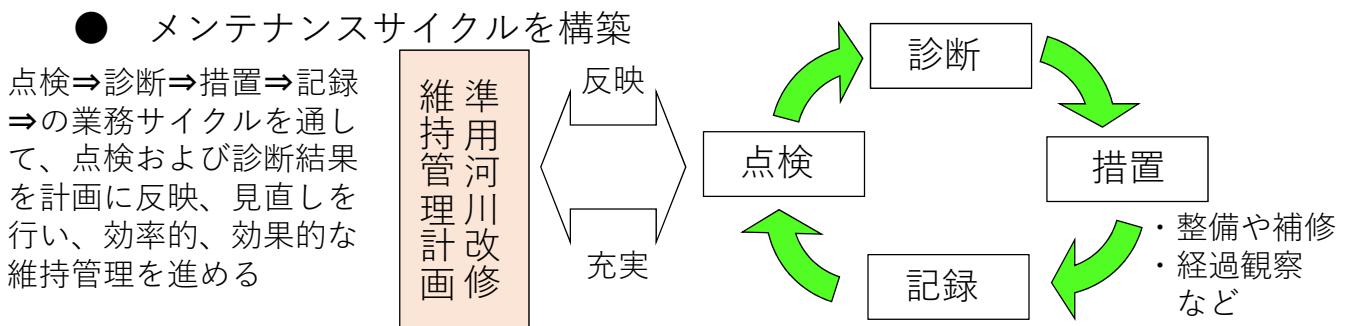
●河川改修・維持管理計画のPDCA (Plan—Do—Check—Act) サイクルを構築

- ①点検等による状態把握を行い、発見した変状を分析・評価する
- ②維持管理対策を長期間にわたり繰り返す
- ③それら、得られた知見により、維持管理対策を見直す
- ④フィードバックして維持管理計画の内容に反映し更新を検討する
