リニア中央新幹線工事における 飯田市内での要対策土の活用について

リニア推進課

1.土曾川橋りょうへの要対策土の活用

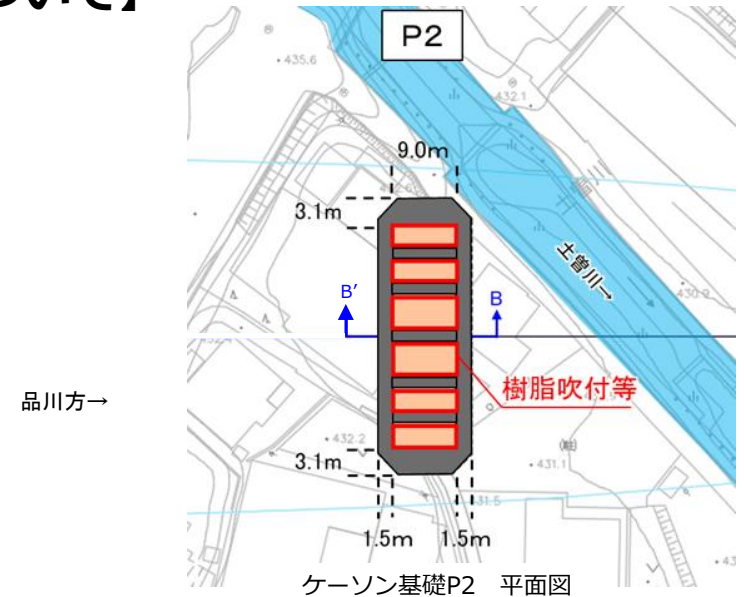
【今年度(R8)の土曾川橋りょうでの活用状況について】

○今年度はP2橋脚ケーソン基礎内へ活用します

- ・ 運搬期間：令和8年5月18日～6月末までの予定
- ・ 活用土量(運搬土量)：約2,000m³
- ・ 運搬台数：1日あたり片道約25台程度

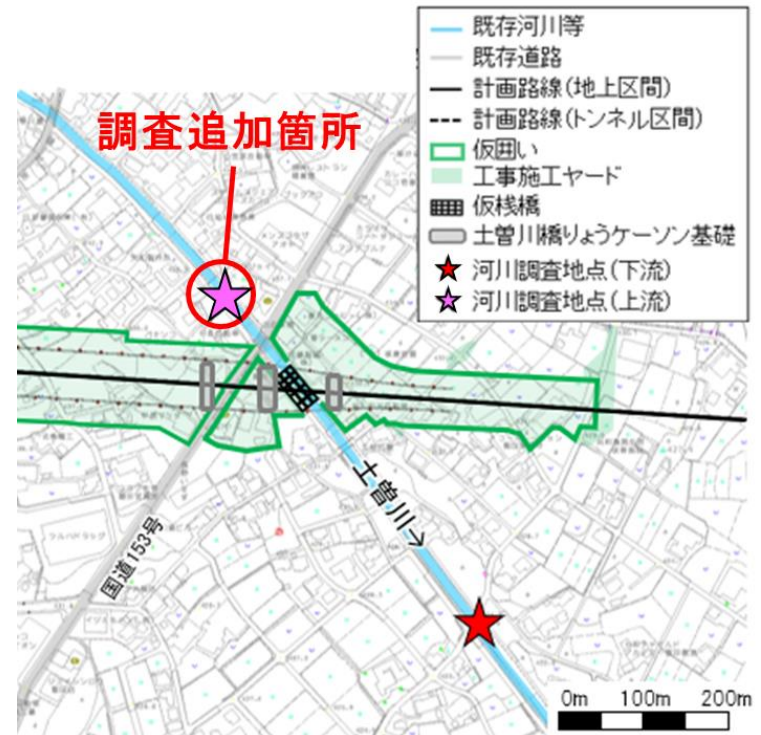
【河川水（水質）調査について】

○ P 2 橋脚でも去年のP1橋脚と同様に水質調査を実施しています。

- ・ 土曾川橋りょう基礎の中詰め材として要対策土を活用することに伴い、下図の調査地点で、土曾川の水質調査を実施します。
- ・ 県助言等では、工事施工ヤードの河川下流側のみではなく、上流側においても同時に水質の調査を行い、工事の影響を的確に把握するようにとの意見がありました。この意見を踏まえ、河川上流側に調査地点を追加の上、実施します。
- ・ 上記の水質調査に加え、要対策土取扱中は工事管理の一環として、ヒ素を対象とした水質確認を土曾川の下流側で週1回実施します。
(結果については、上郷・座光寺自治振興センターにお伝えします。)

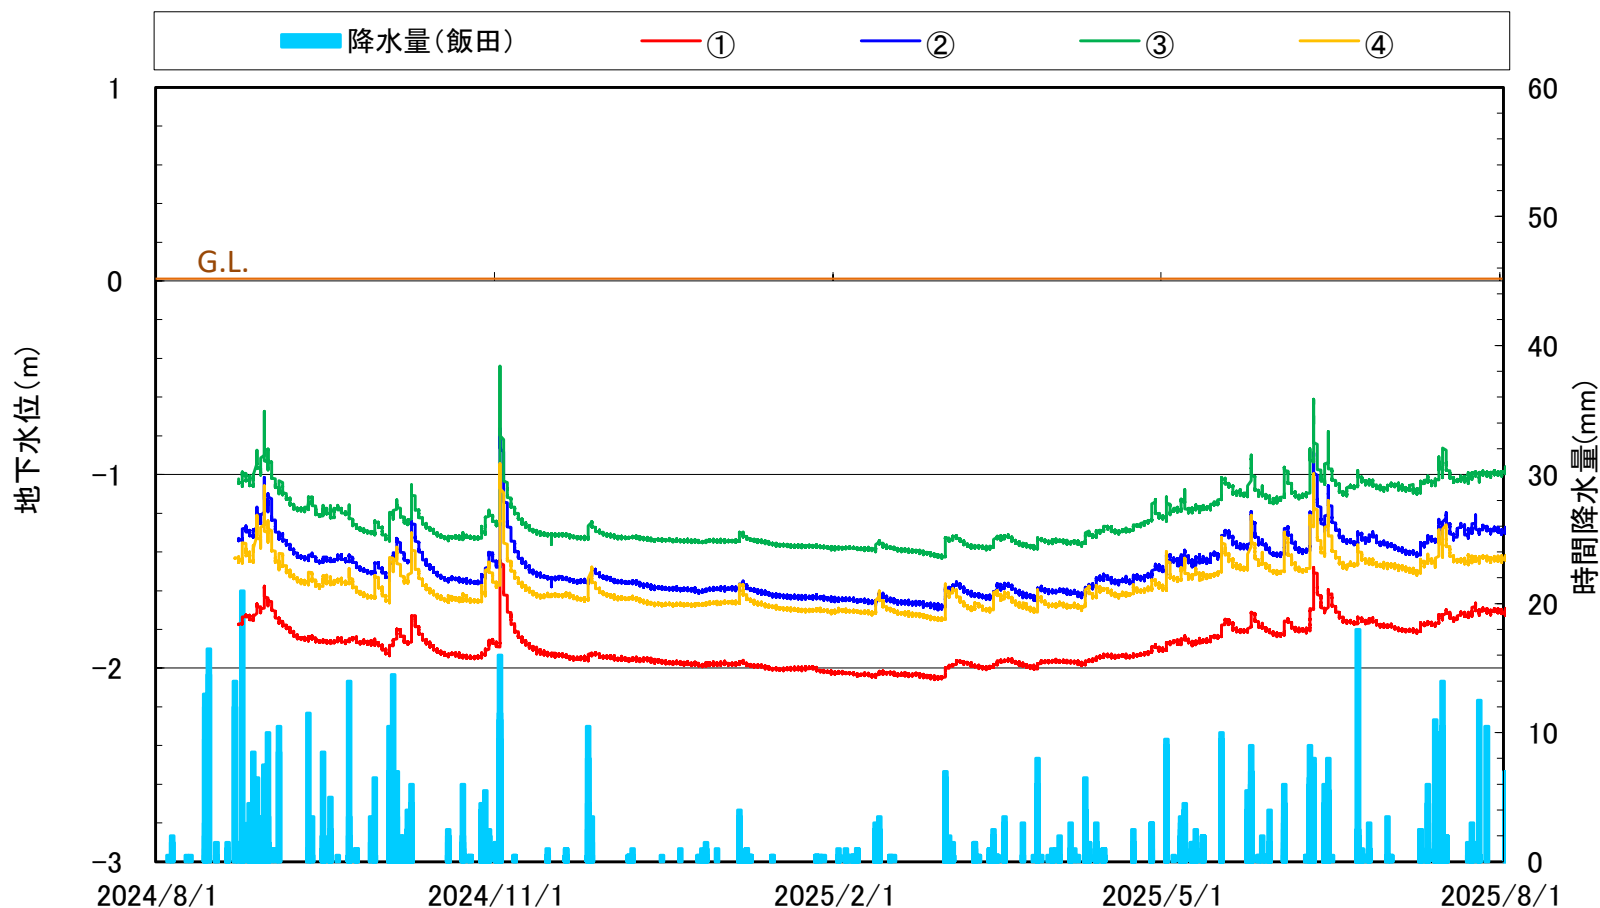
【地下水の観測調査結果（地下水位）について】

- ・年間を通して地下水位が地表面より約1m程度下の位置であることが判明
