令和元年 6 月 20 日  
社会文教委員会協議会 資料  
教育委員会

## 山本小学校プロパン庫解体工事について

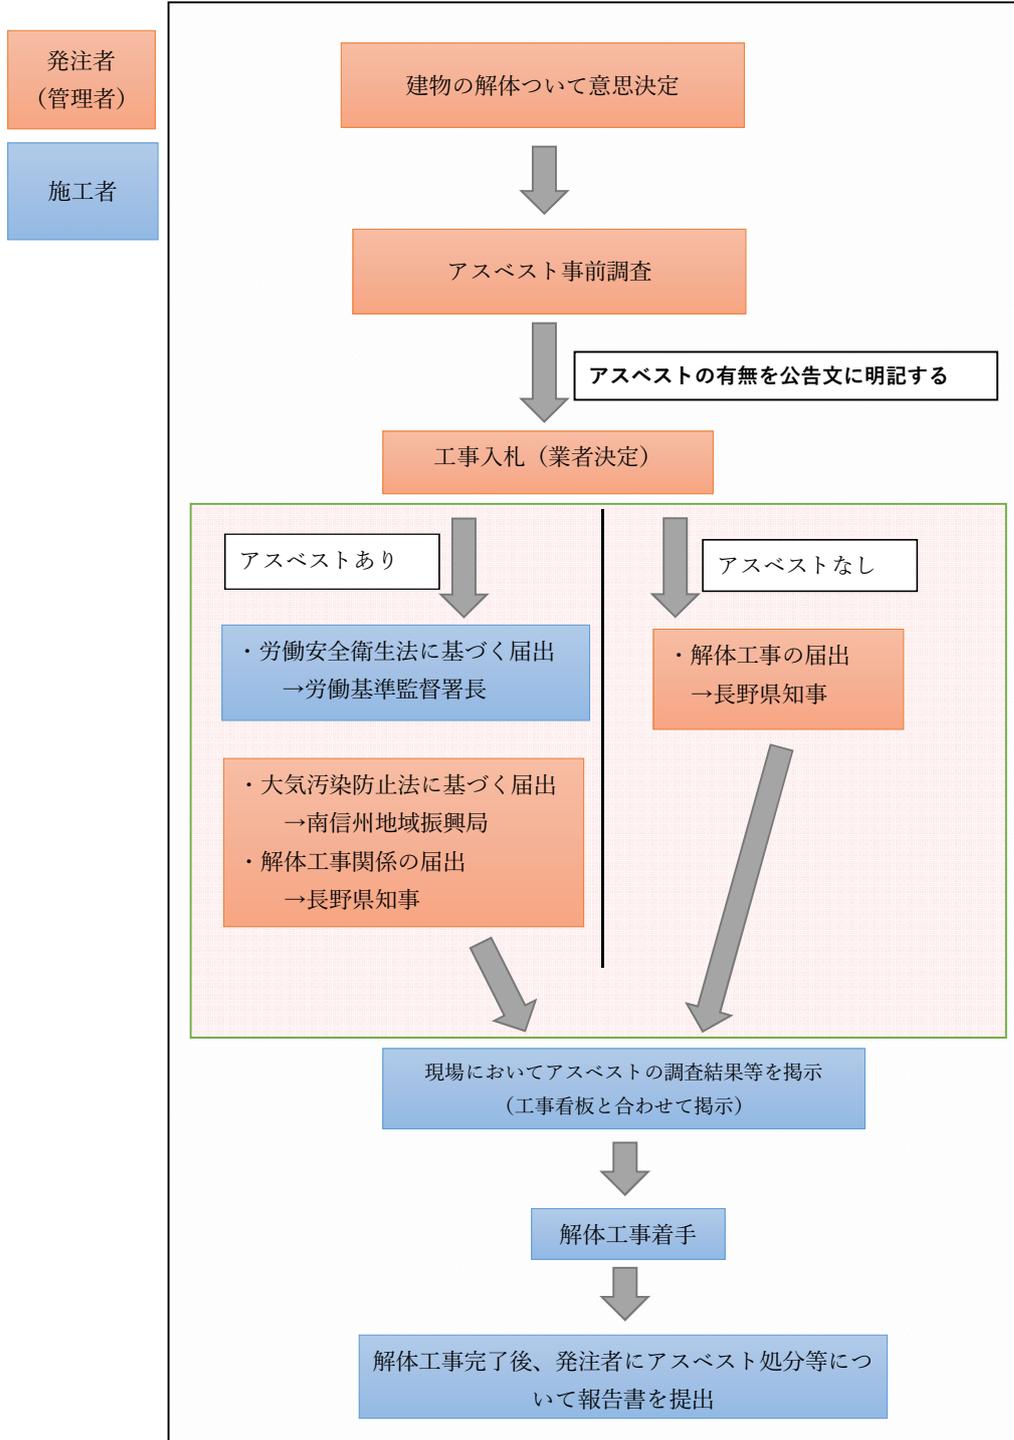
## 山本小学校プロパン庫解体工事の手順について

### 山本小学校の作業手順

外部に飛散しないように対象のプロパン庫を遮蔽物で密閉し、その中でアスベストを除去します。除去完了後、遮蔽物から外部に出さないように、撤去します。アスベスト撤去後、プロパン庫を解体撤去します。
