# 恒川 NEWS

## 令和5年度の事業報告

### 飯田市恒川史跡公園 正倉院北側エリアの供用開始

### 史跡恒川官衙遺跡調査速報 35

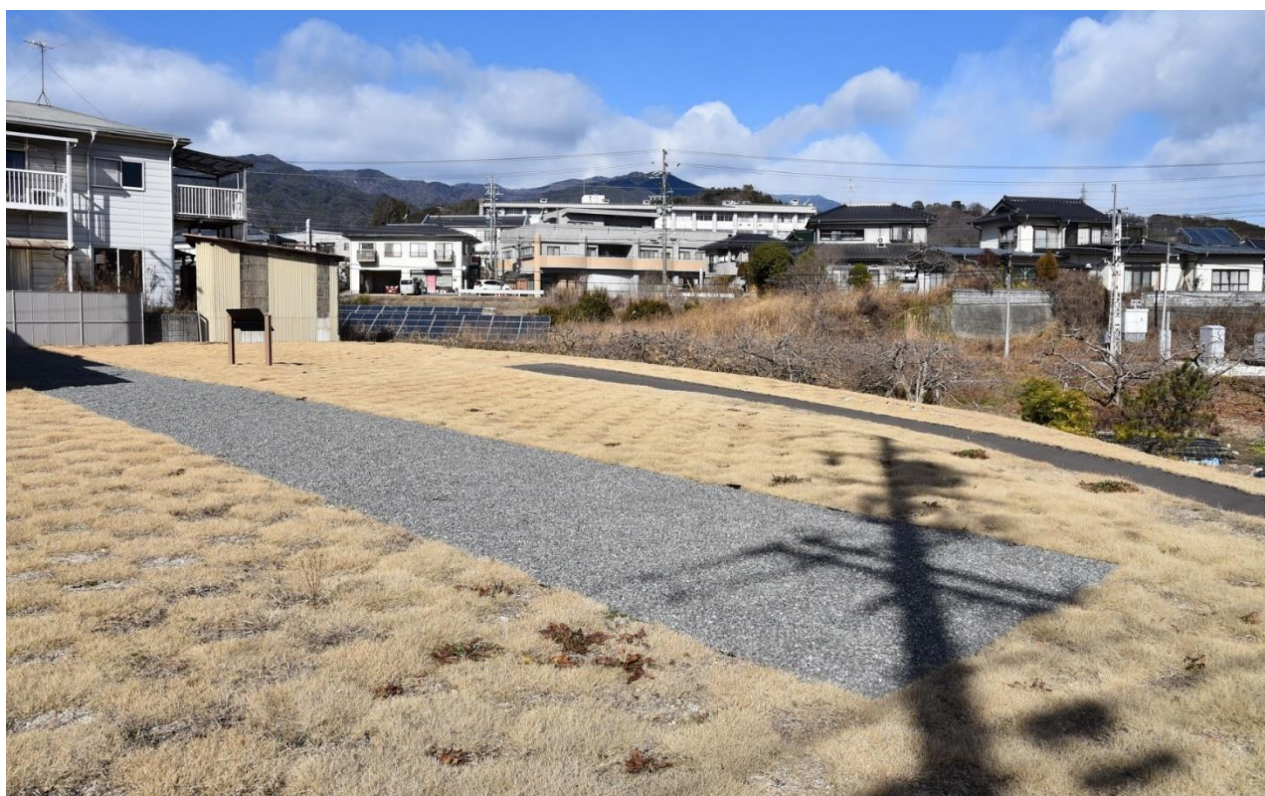
正倉院北側エリアは、令和5年4月に供用を開始しました。砂利敷きの場所が、伊那郡衙の官衙域を区画する溝を表しています。幅約3m、深さ約1mのちょっとした堀ですが、実際に深い溝を再現すると地下の遺構を痛めてしまったり、水が貯まり管理上の問題もありますので、位置のみを表示しています（これを「平面展示」といいます）。

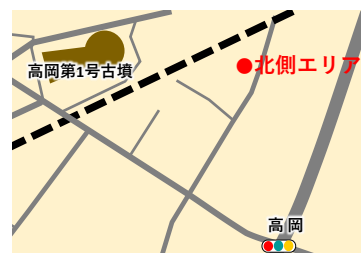
また、実際には溝の内側にも外部と区切る柵や塀、土塁（土盛り）などがあったと推測されますが、発掘調査ではそれらの痕跡が確認できませんでしたので、溝のみを表示しています。柿畑の手前の黒い舗装は園路で、遺構を表示したものではありません。

その奥（柿畑）はちょっとした窪地になっており、この場所から小高い段丘となって段丘の縁に沿って溝が廻らされています。これより北側では官衙に関する遺構は確認されていないので、この場所の溝は官衙の北限を示す溝（郡衙北限溝）であるといえます。

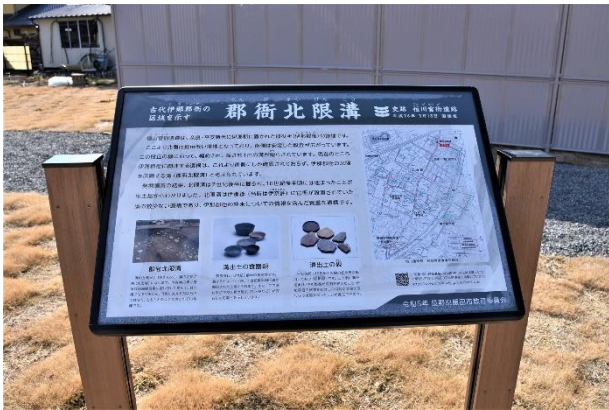
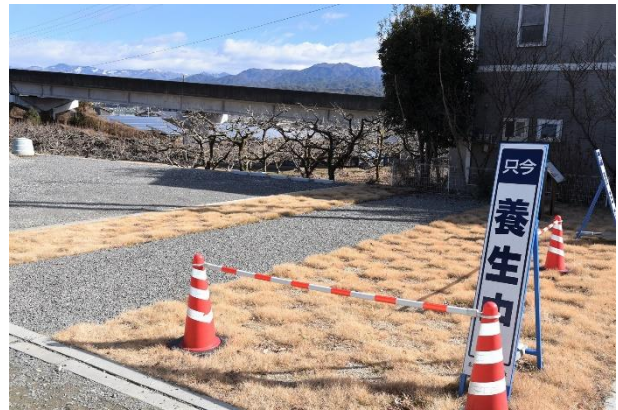
現場に「郡衙北限溝」を解説した説明看板を設置しています。また、広い範囲ではありませんが、市道（座光寺 16 号線）の東側も公園となっています。
