地理的条件の整理

1 現況の地形

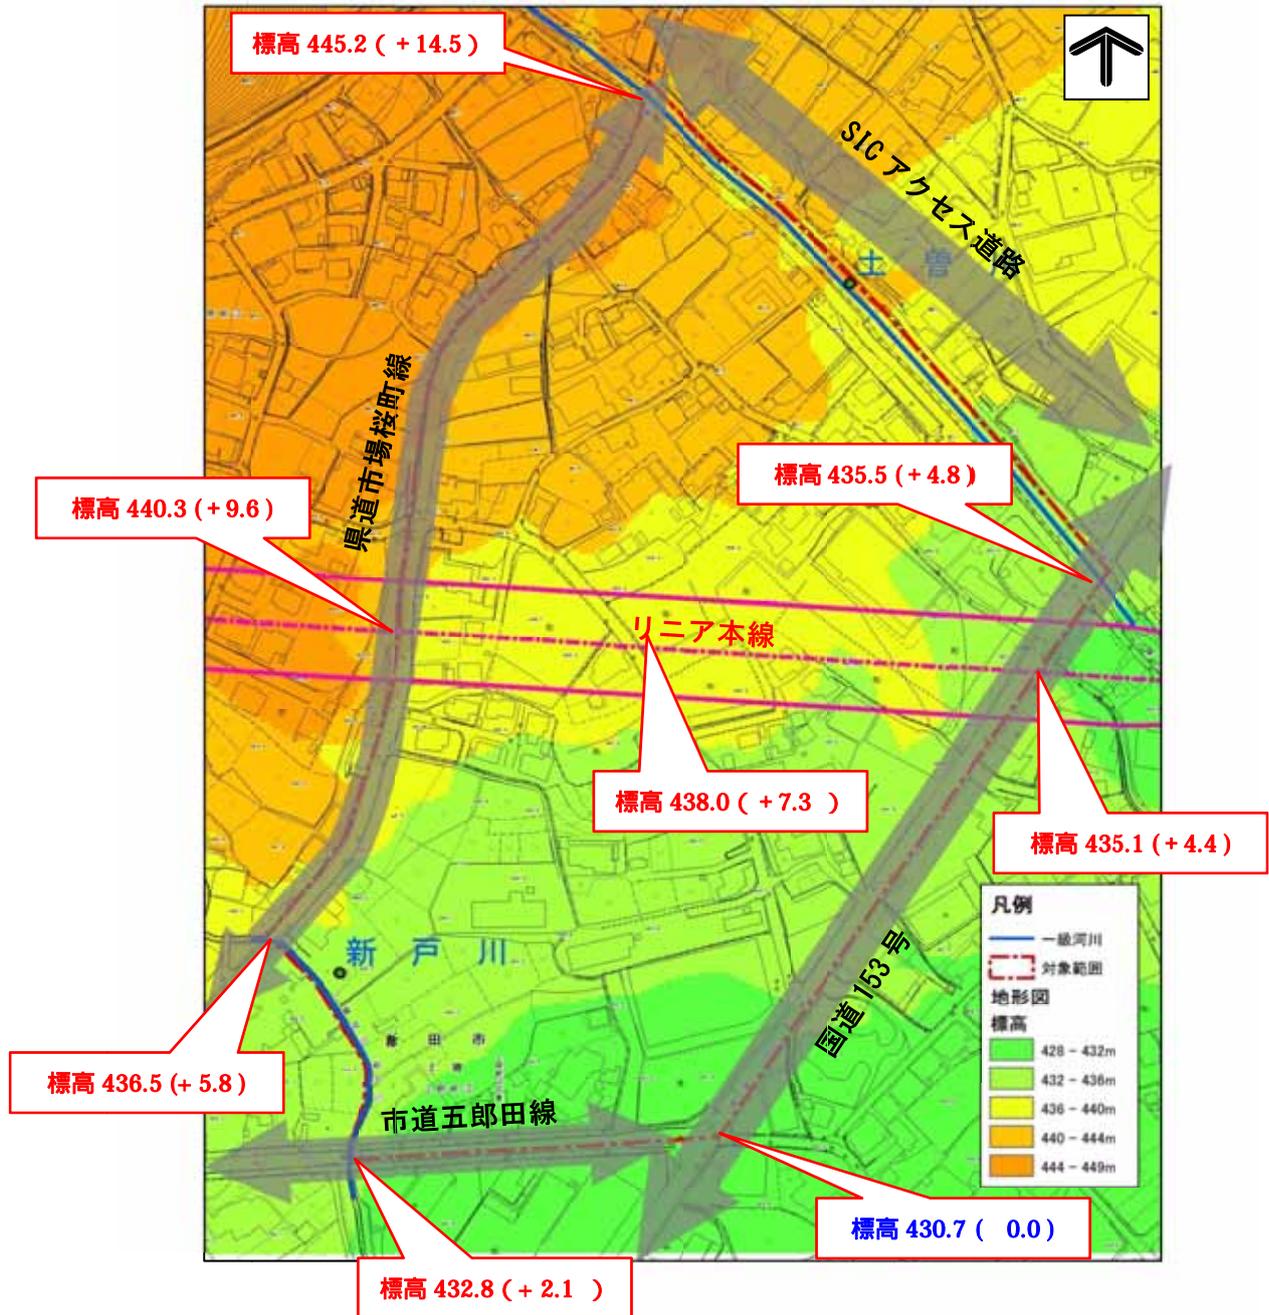
《 地形の特徴 》

国道 153 号と市道五郎田線の交差点(北条交差点)から北方向、県道市場桜町線と土曾川交差点付近へ向かって 14.5m上っている。また、国道 153 号と土曾川との交差点付近から県道市場桜町線と土曾川との交差点付近に向かって 9.7m上っている。

全体として、南から北に向かって上っており、さらに東から西に向かって上っている。
